I RESTI DELL'ARMATURA FUNEBRE DI GIOVANNI DALLE BANDE NERE

IL RESTAURO

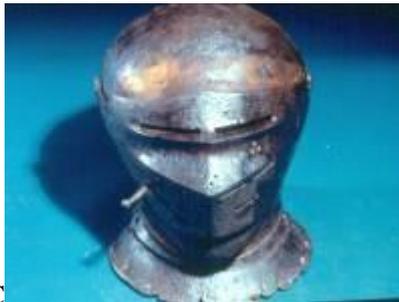
L'elmo presentava problemi di incrostazioni silicee su tutta la superficie e di corrosione tali da provocare una grossa lacuna sulla parte destra del corpo e della visiera. Inoltre, il bloccaggio completo dei perni sui quali ruotava l'apertura della visiera e della baviera deformava la sagoma dell'oggetto. Sulla goletta si notavano numerose lacune e deformazioni dovute a corrosione, mentre nella parte interna erano evidenti frammenti di stoffa e di cuoio. La posizione in cui la visiera e la baviera erano rimaste bloccate richiedeva una soluzione di rimozione e riattivazione per ripristinare la normale posizione di chiusura e consentire il rimontaggio delle altre parti.

Per ottenere ciò fu necessario tagliare uno dei due perni, poiché esso risultava inglobato al coppo a causa della ruggine ed una normale pulitura e lubrificazione non sarebbero state sufficienti a rimuoverla.

Per l'asportazione delle incrostazioni che ricoprivano tutte le parti esterne dell' elmo è stata necessaria una paziente azione manuale a punta di bisturi operando a strati su piccole porzioni, così da consumare gradualmente il durissimo materiale organico siliceo presente sulla superficie, salvaguardando all'interno della goletta alcuni residui di stoffa e pelle.

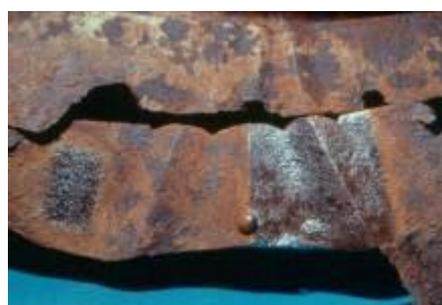
La corazza presentava grosse lacune ai bordi del collo e del guardascelle ed era inoltre mancante di parte del bordo della gola e delle due fibbie. Dopo la pulitura si sono evidenziate ampie zone di superficie originale ben conservata, in corrispondenza della parte centrale della corazza e della resta, mentre in altre zone erano visibili alcuni crateri di corrosione. Le lamine della panziera presentavano numerose lacune e deformazioni.

Con la pulitura presso i perni di snodo si è riattivata la mobilità di tutte le lamine; le parti mancanti sono state reintegrate. Lo spallaccio sinistro presentava un'ampia lacuna sulla parte superiore del bordo e sulla prima lamella e conservava solo gli attacchi laterali con i ribattini.
