L'anfora d'argento di Baratti

Un restauro molto “particolare”

A cura di Marcello Miccio

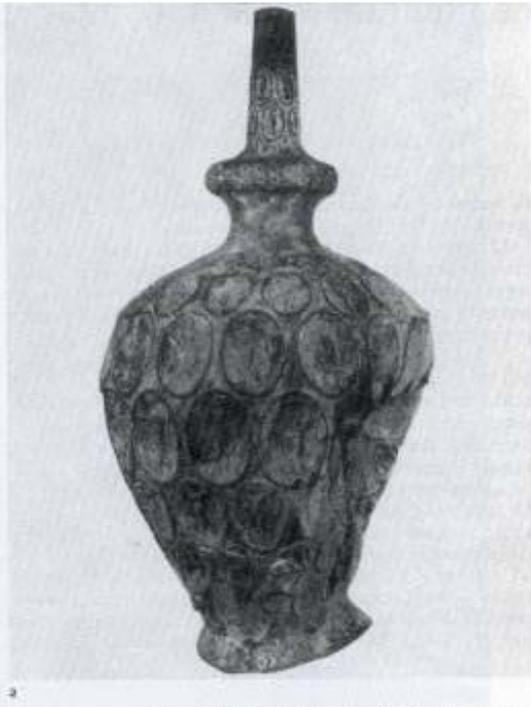
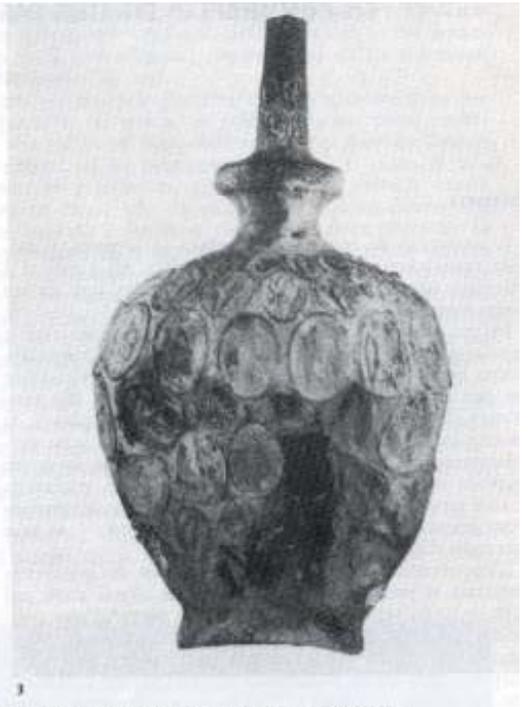
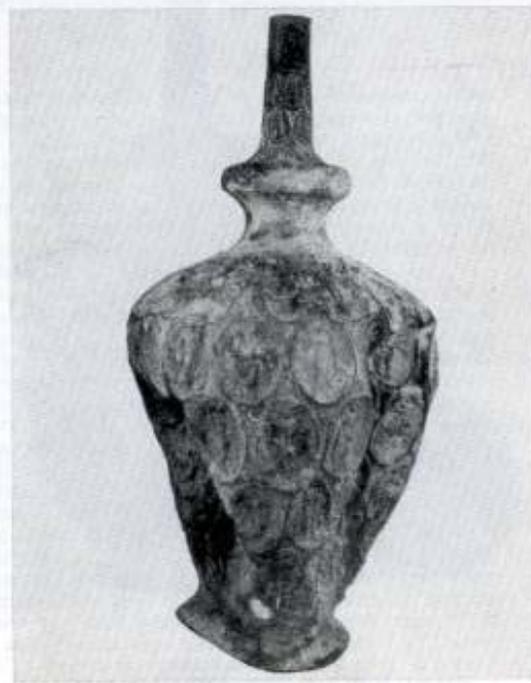
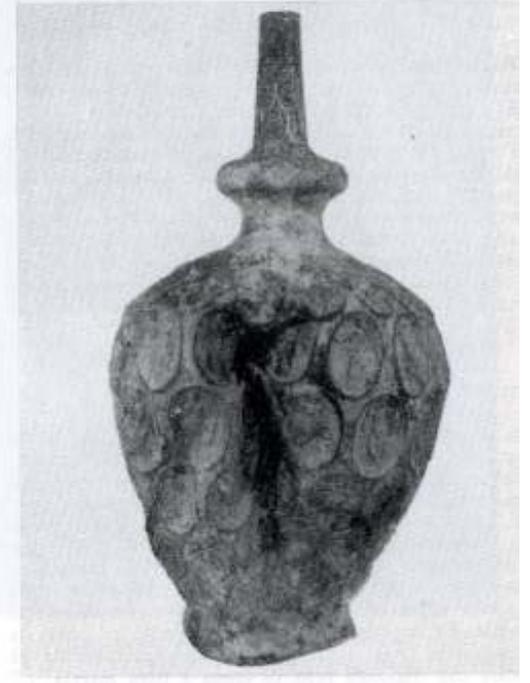
2-5 - DEFORMAZIONI, CONCREZIONI E INCROSTAZIONI (LA SEQUENZA PROCEDE IN SENSO ANTIORARIO)

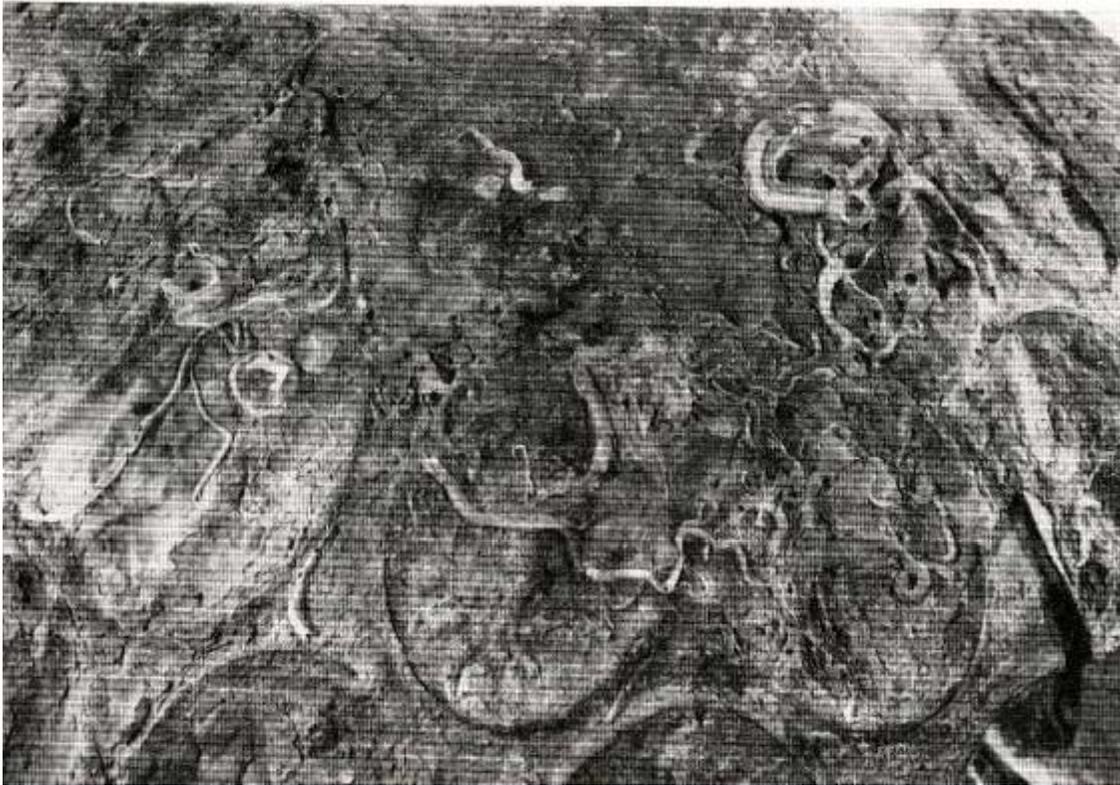
L'anfora come si
presentava dopo il
recupero in mare, avvenuto
causalmente, presso il
golfo di Baratti (Li)

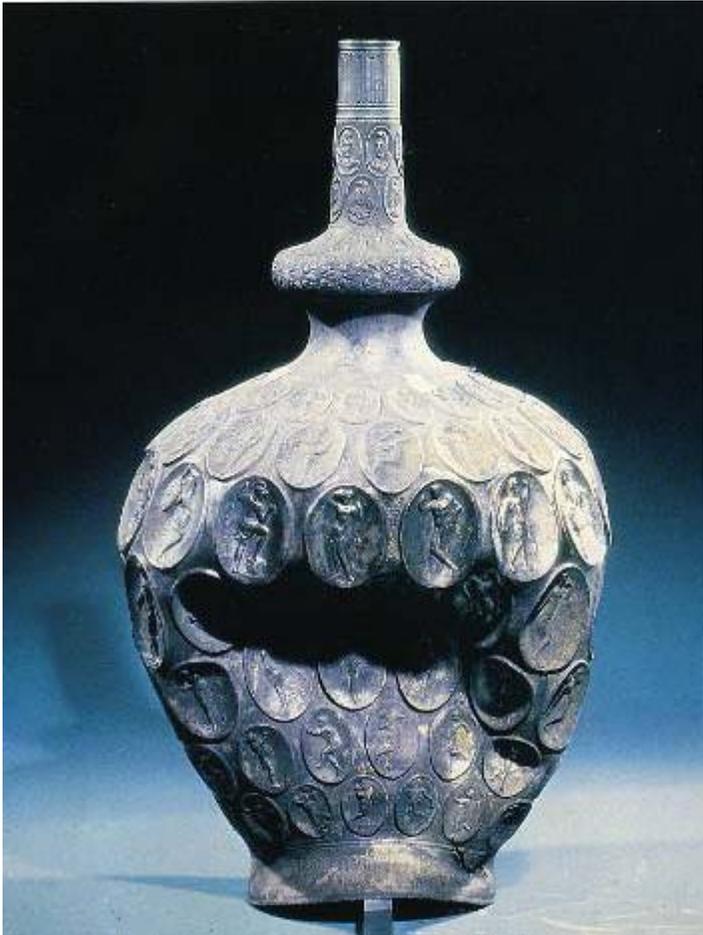
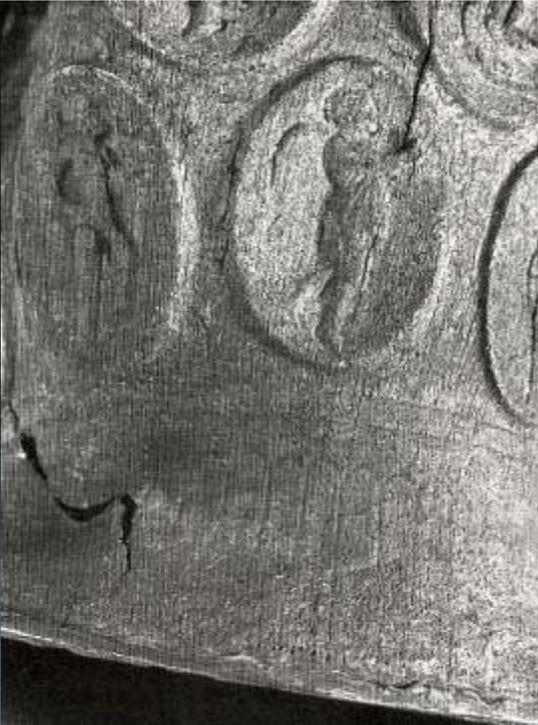
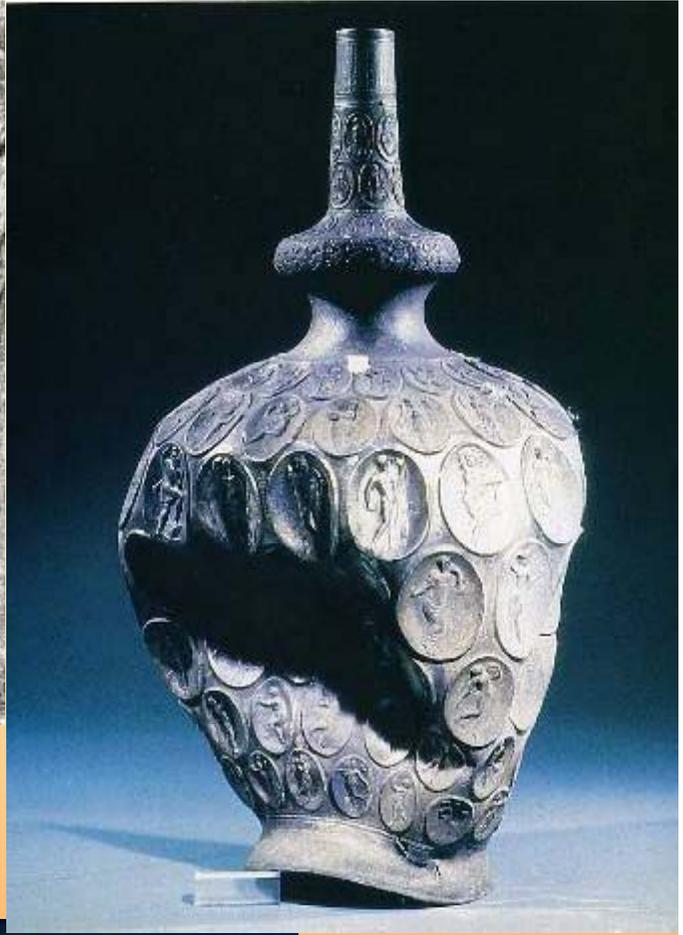
Situazione dopo
una attenta e
difficile
asportazione
delle concrezioni
marine

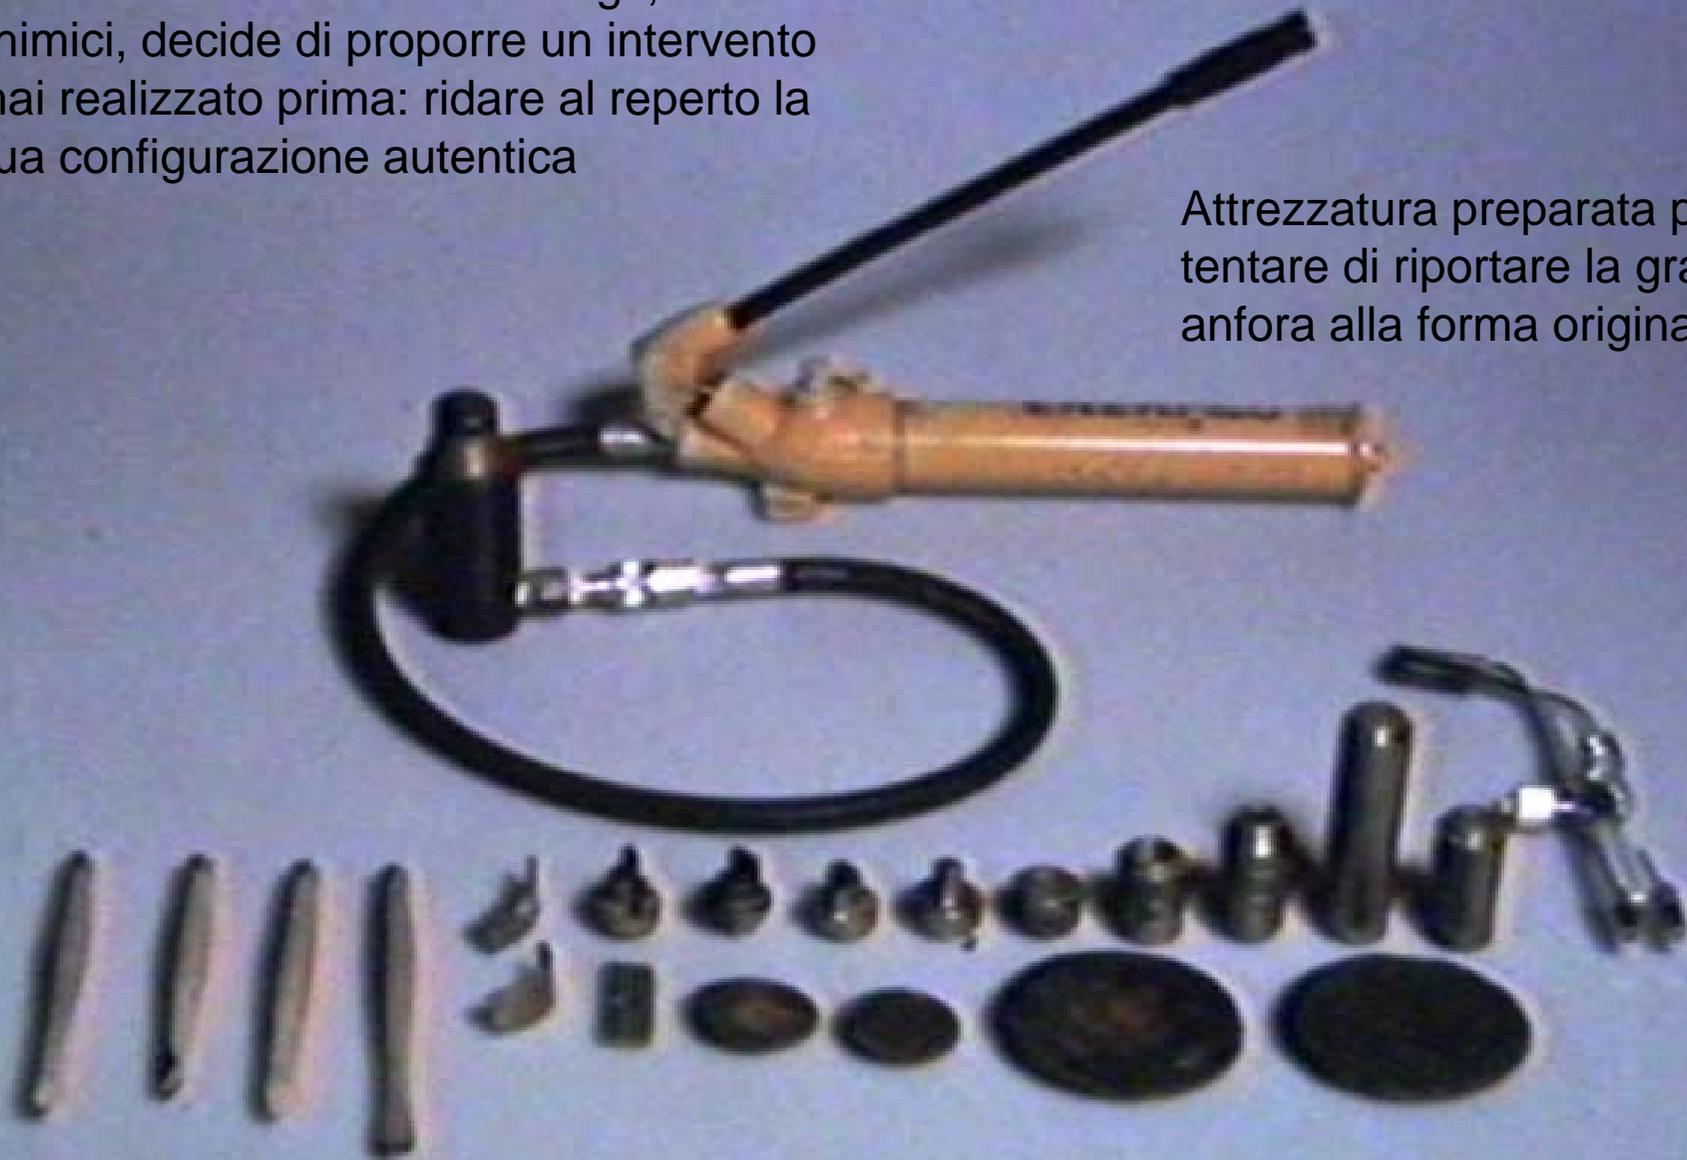
Attrezzatura preparata per tentare di riportare la grande anfora alla forma originale

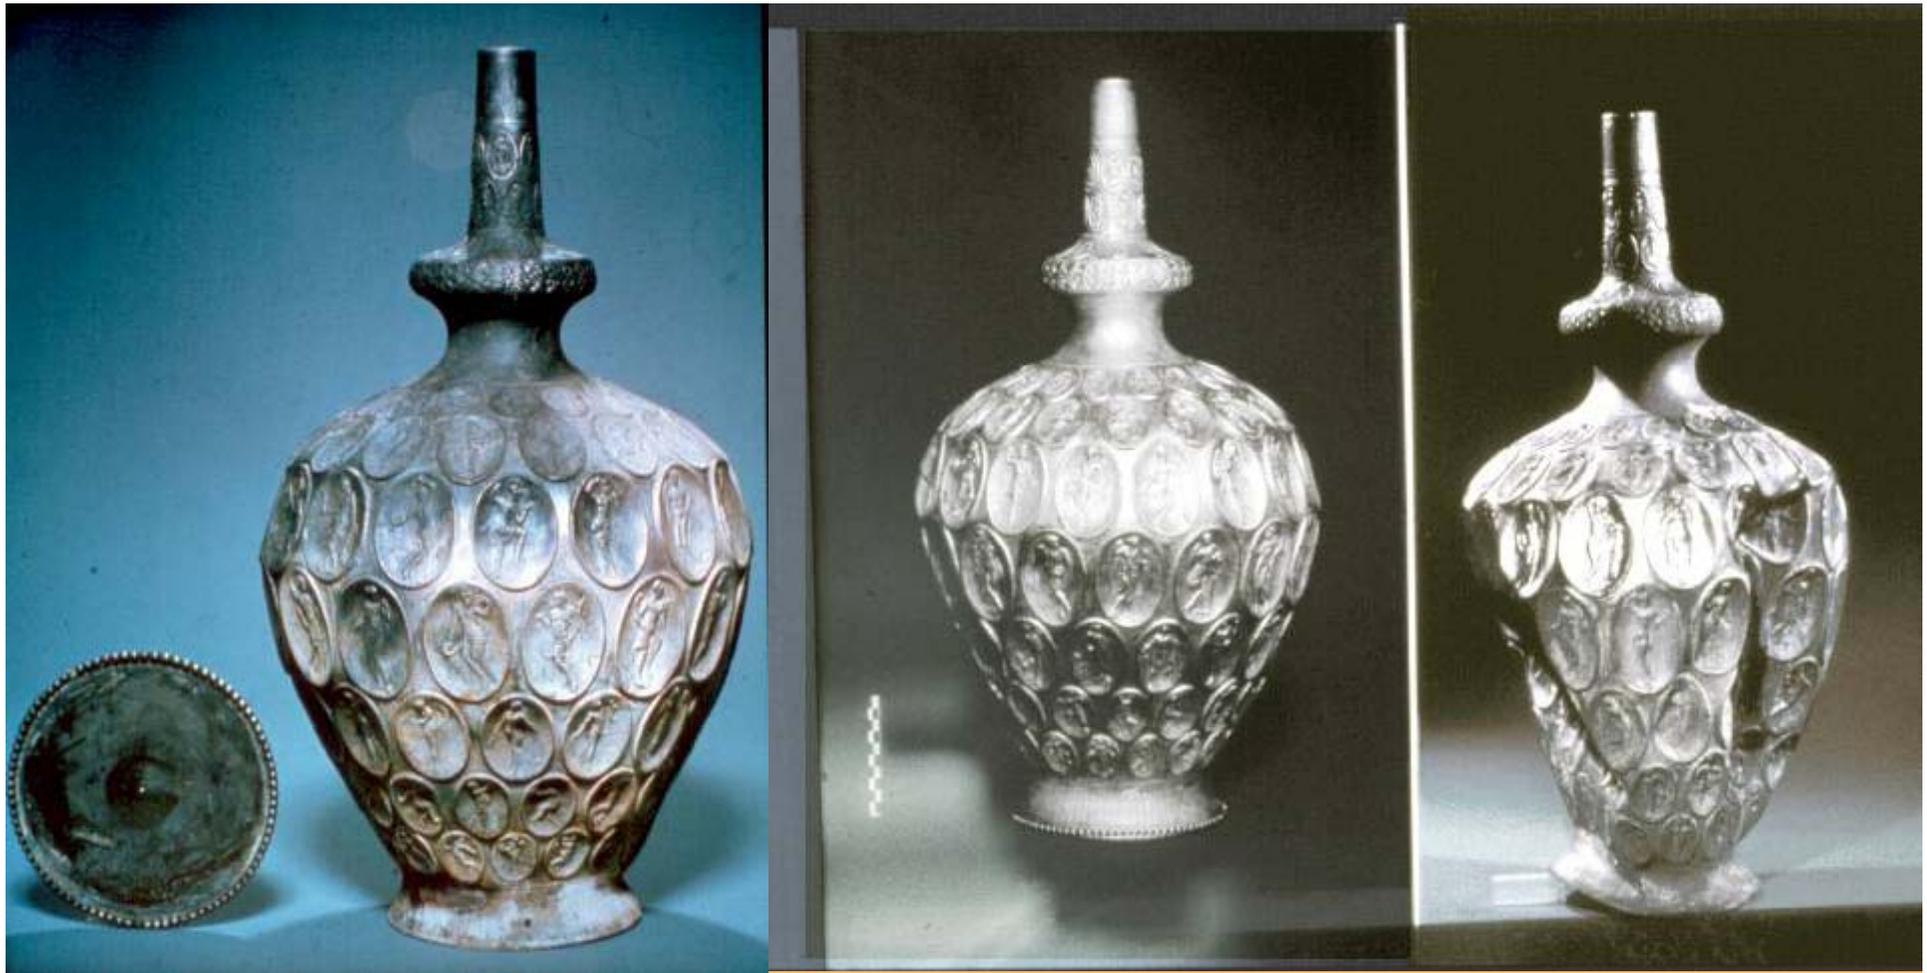
L'anfora ha miracolosamente riacquisito la sua forma originale ed, oltre ad una migliore fruizione museografica, è facilitato lo studio scientifico-storico grazie ad una migliore lettura dei medaglioni
