Indagini chimico-metallurgiche e tecnologiche su un manufatto in lega di rame raffigurante un efebo

Marcello Miccio

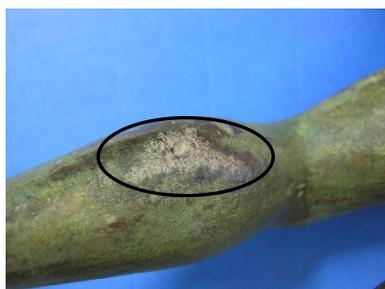
Fig 2

Lo spessore delle pareti della statua è estremamente sottile e tutta la superficie è ricoperta da una patina verde scuro e marrone, di buona consistenza, di notevole massa e con un'aggregazione eccellente. In alcune zone (spalle – ventre--polpaccio) è presente un deposito di incrostazioni terrose di notevole entità e durezza che, a prima vista, sembrano formate da un' aggregazione naturale e non da un "*pastice*" artificiale (Fig 2) Si riscontrano molte lacune dovute a difetti di fusione e nessuna di esse mostra segni di riparazione o almeno tentativi di aggiustatura. Si intravedono segni di unione sugli avambracci e all'altezza delle cosce, il tentativo di riempire le zone vuote fa ipotizzare più una brasatura che una saldatura autogena.(Fig 3)

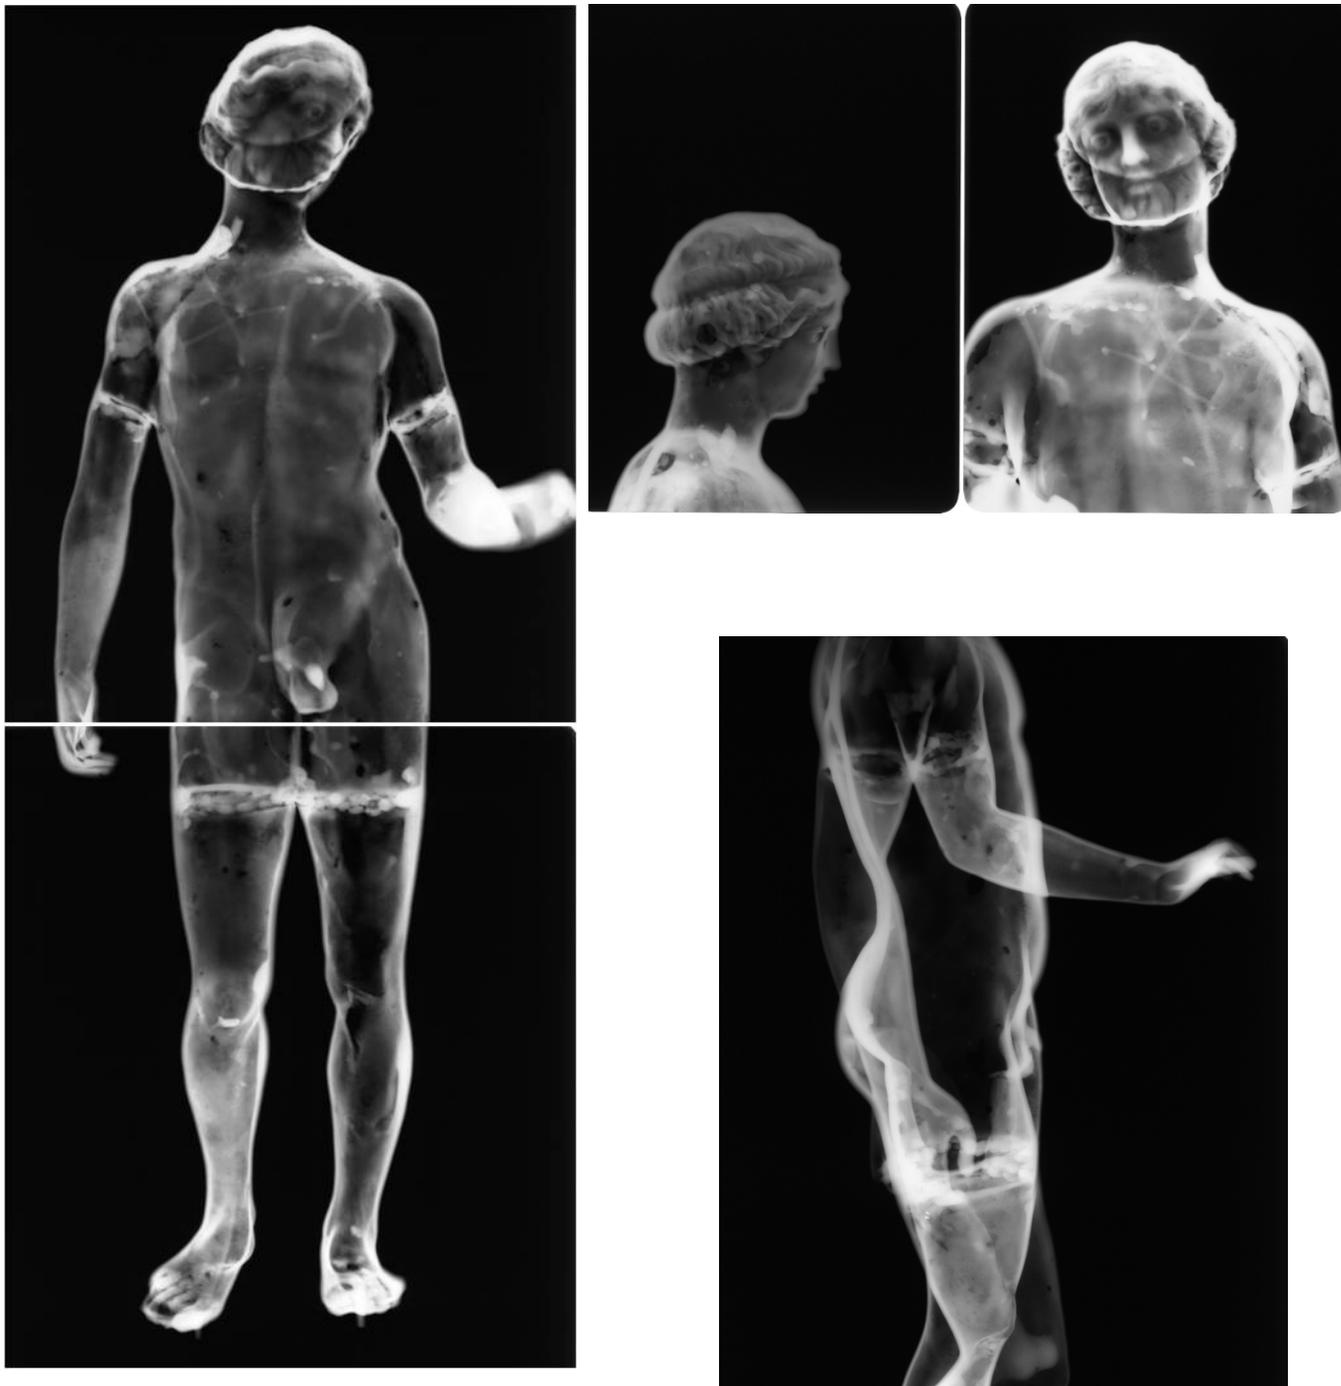
Fig.4 lastre radiografiche dell'efebo in posizioni diverse

Le lastre mostrano una evidente omogenità di spessore del metallo, sono presenti molte colature di cera tipiche di un' esecuzione dal modello in cera ricavata con il sistema a "sciacquo". Ci sono dei forellini rotondi dovuti ai chiodi distanziatori e i raggi X hanno evidenziato il tipo di brasatura usato per l'unione delle braccia e delle gambe con il busto.. Fig.5

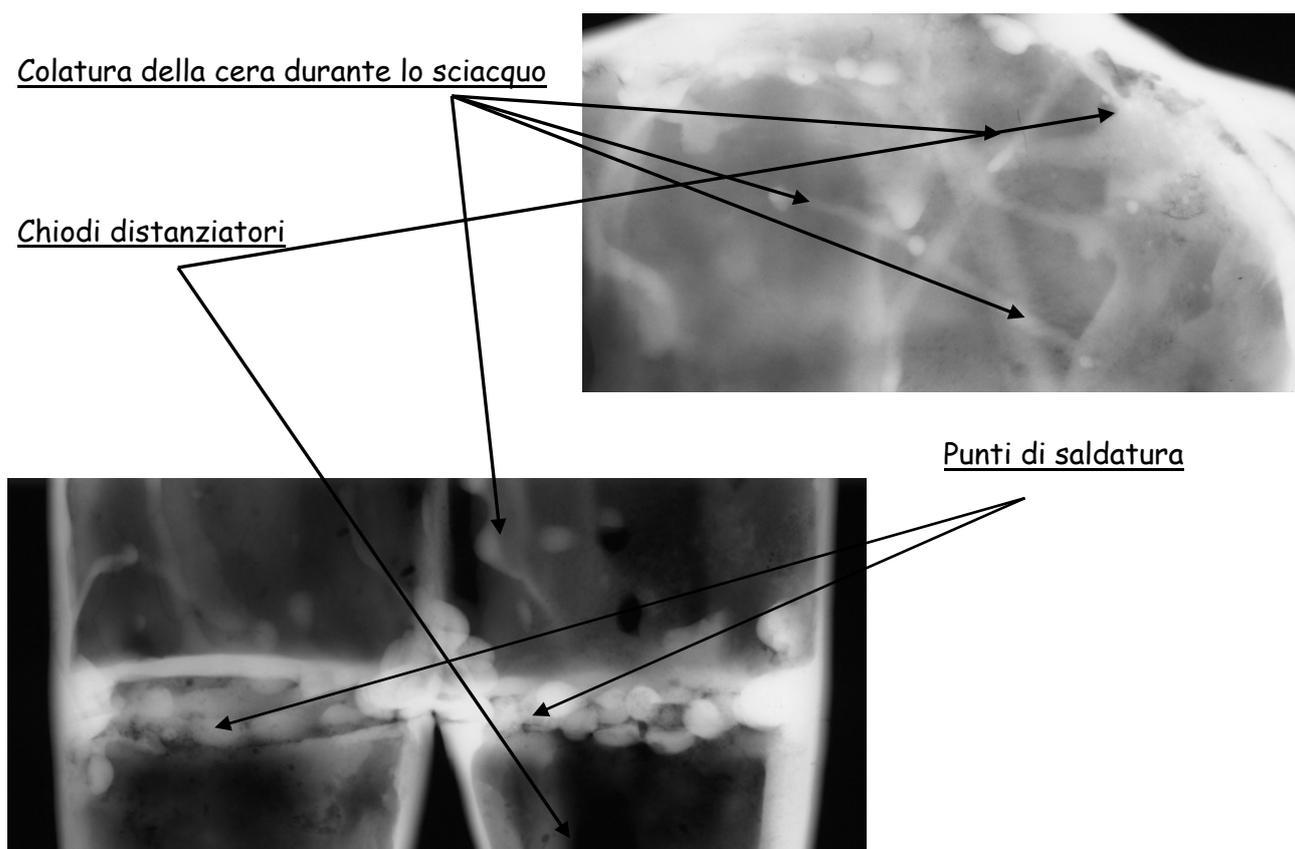
Fig. 5

- 2) Le saldature, per unire le braccia e le gambe al busto, sono state eseguite con cannello ossi-acetilenico e bacchette di ottone. (brasatura forte), tecnica in uso solo dai primissimi anni del XX secolo

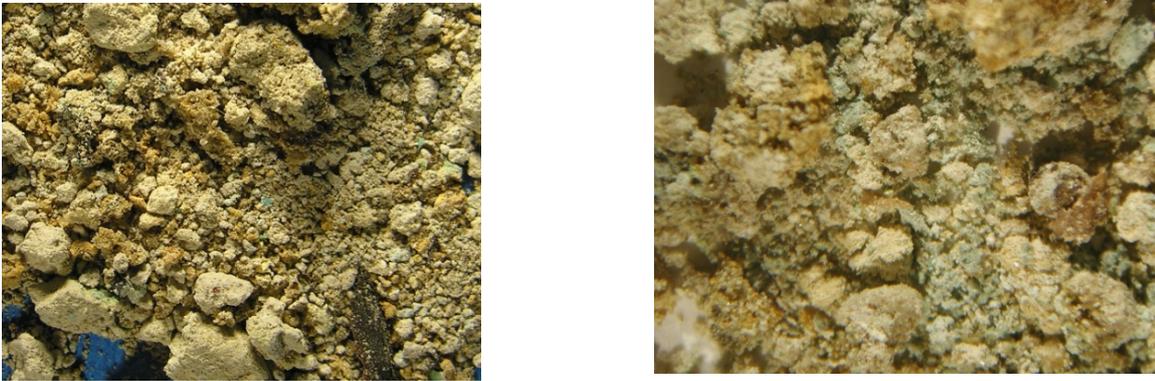
Nello spostare il reperto per attuare le radiografie, è uscita, dalle numerose lacune presenti sul bronzetto, una discreta quantità di terra e ho subito pensato che doveva essere terra di fusione. L'osservazione allo stereo microscopio ha confermato questa mia intuizione e è stato possibile identificare, tra l'altro, gesso e silice, mentre era quasi completamente assente ogni tipo di carbonato. Poche le sostanze vegetali, ma alcune ancora intatte. Fig 4

Fig 6 terra proveniente dall'interno della statua

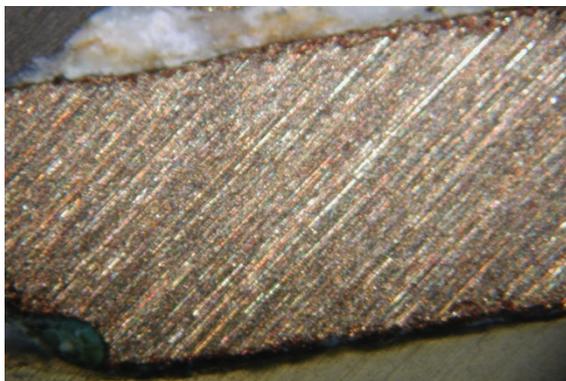
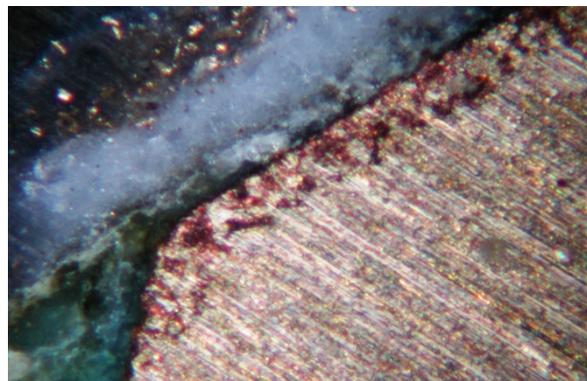
Fig 7

Campione A 50 X

Nel campione A il processo di corrosione è ridotto ad una sottile striscia di cuprite (rossa) senza corrosione interdendritica e senza formazione di malachite (verde-azzurra) superficiale. E' invece presente una ricopertura di sostanza cerosa di colore verdastro.

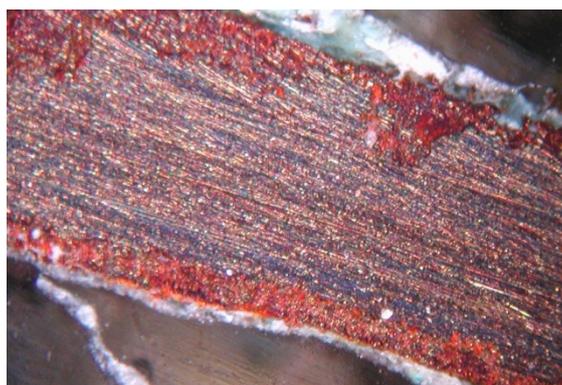
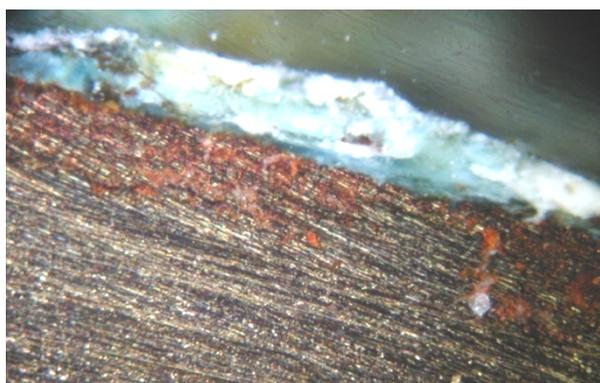
Fig 8

Campione B 50X

Il campione B è tecnicamente simile, con la sola differenza che in questo caso è presente uno strato più consistente e frastagliato di cuprite, dovuto non ad un processo di corrosione naturale, ma ad un raffreddamento troppo veloce del metallo al momento della fusione. Infatti il campione è stato prelevato nella lacuna dove non è arrivato il metallo fluido. Lievi tracce di malachite. Anche qui è evidente la presenza dello strato ceroso superficiale.
