# Indagini tecnologiche su un bronzetto raffigurante un satiro

1) Centro di Restauro Archeologico, Firenze, Italy

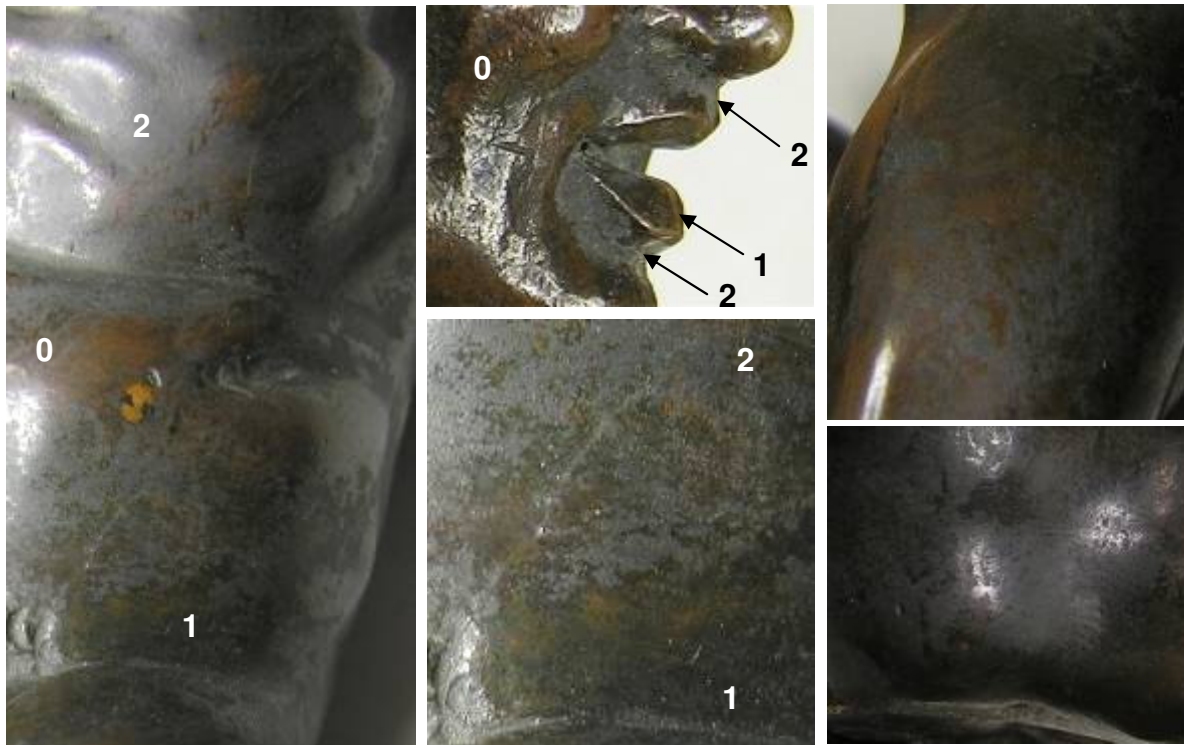
Quale esito di numerose operazioni di pulitura e di un prolungato contatto manuale, la patinatura più esterna è stata parzialmente rimossa mettendo in luce la sottostante patina originale o, in zone più consunte, una finissima pellicola minerale (Fig.3). I residui della stesura creano qualche modesto problema di leggibilità della superficie a livello del volto e della capigliatura.

Fig. 3. Patinatura più esterna (2), patinatura originale (1) e pellicola minerale in zone consunte (0).

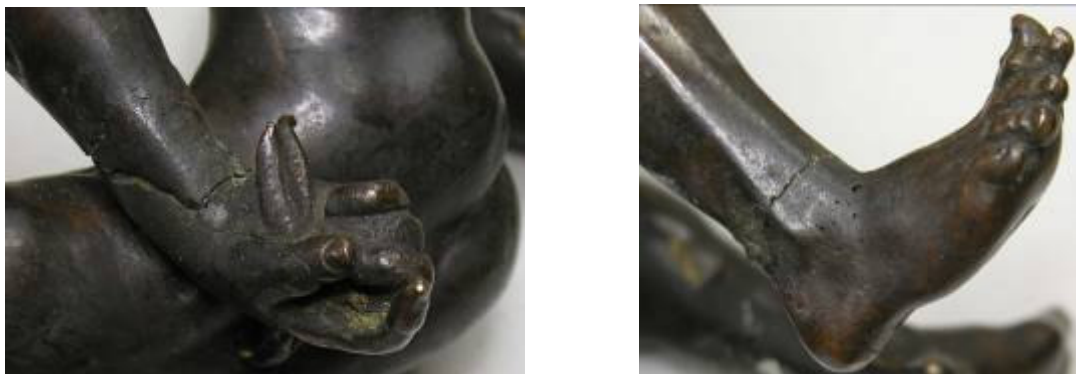
Il fuso ha pareti relativamente sottili (mediamente attorno ad un paio di millimetri). Esso presenta alcune riparazioni eseguite per integrare lacune del getto e rinforzare le fratture a livello della caviglia destra, del polso e della mano destra. Nel caso delle fratture, il perfetto riscontro dei profili in corrispondenza della linea di giunzione, porta a considerare tra le possibili cause del danno anche l'evento accidentale, come ad esempio una caduta o altre sollecitazioni meccaniche che hanno aggravato situazioni di debolezza strutturale (fratture da ritiro, bolle o altro).

Fig. 4. Fratture ricomposte a livello del polso destro e della caviglia destra.

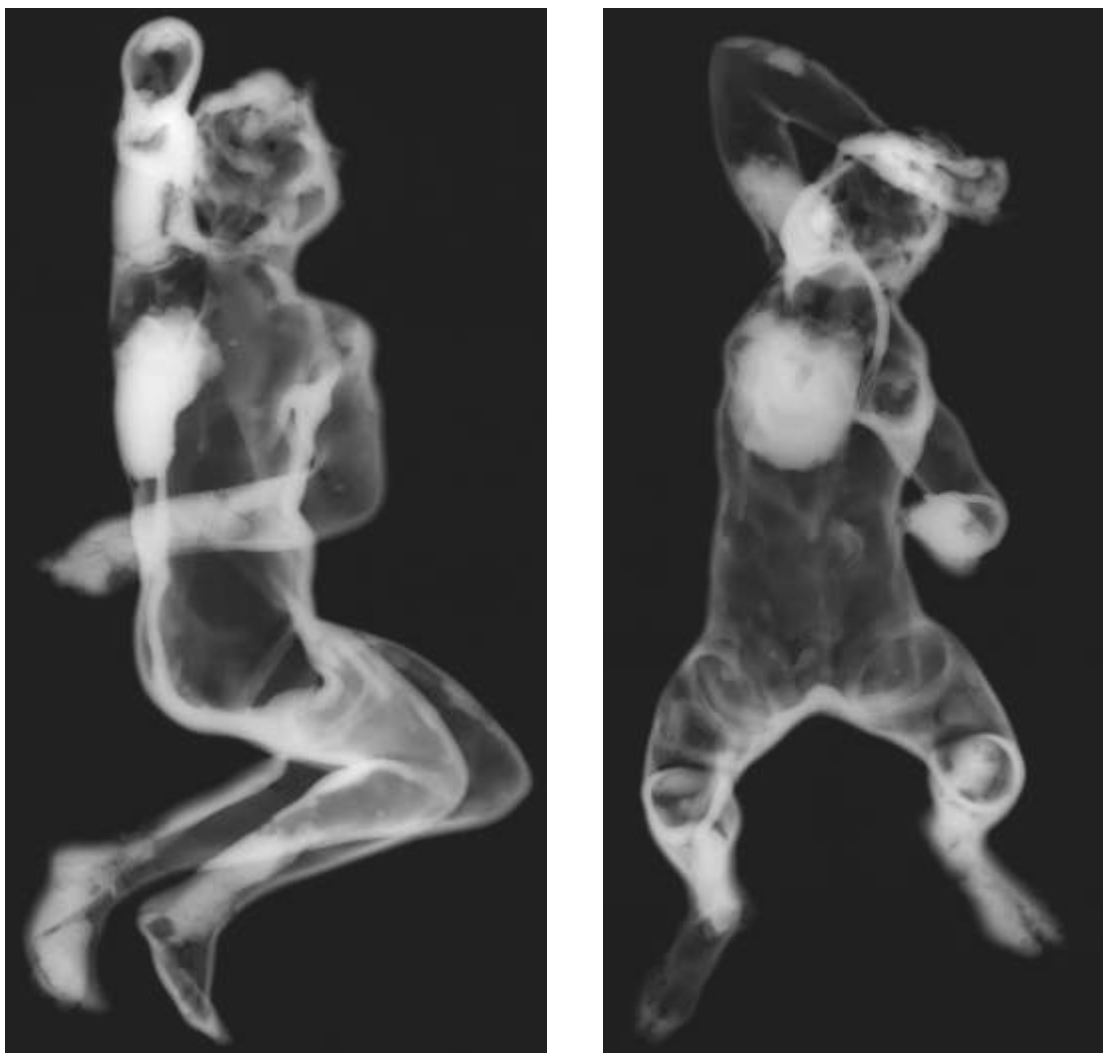
Le quattro esposizioni radiografiche riportate in Fig. 5 e 6 mostrano vari particolari di interesse ai fini della descrizione della tecnica esecutiva. Si nota lo spessore ridotto delle pareti, un notevole numero di gocce, ringrossi irregolari in corrispondenza delle riparazioni e strutture anulari a livello degli arti inferiori e delle spalle. Queste ultime presentano, a loro volta, profili di gocce discendenti.

Fig. 5. Radiografie del manufatto poggiato sul fianco sinistro (a sinistra) e a faccia in giù (a destra).

Le riparazioni della spalla e quelle del braccio sinistro sono state eseguite mediante rifusione, mentre i piedi e la mano destra sono stati probabilmente attaccati con l'ausilio di un riempimento della cavità con stagno o altro materiale (dato materico eventualmente da verificare).

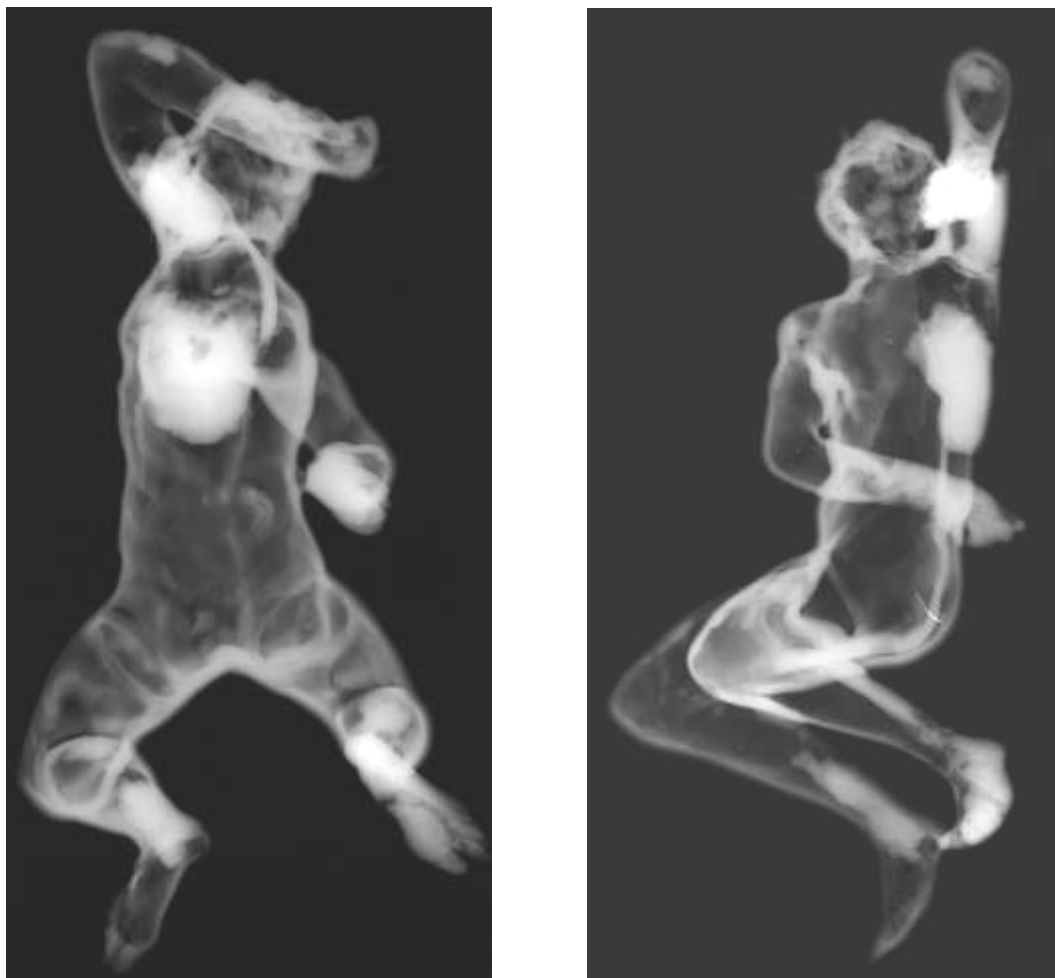
Le molte gocce indicano una formatura della cera indiretta, eseguita mediante sciacquo, effettuato su cinque forme distinte (dieci valve): gambe, braccia, busto. Gli anelli, infatti, costituiscono dei piccoli ringrossi creati nella fase di saldatura delle cere, verosimilmente ottenuta mediante riscaldamento di almeno uno dei bordi da congiungere.

Fig. 6. Radiografie del manufatto in posizione supina( a sinistra) e poggiato sul fianco destro (a destra).

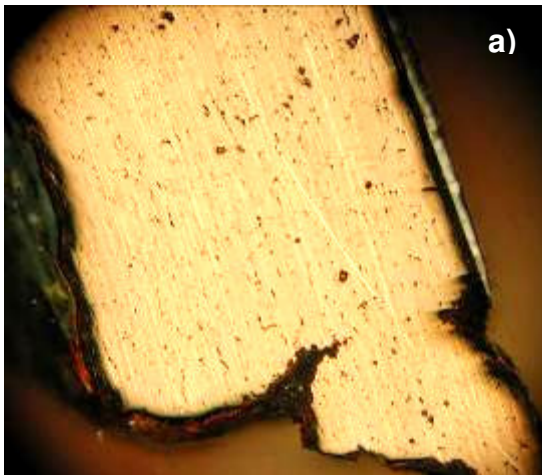
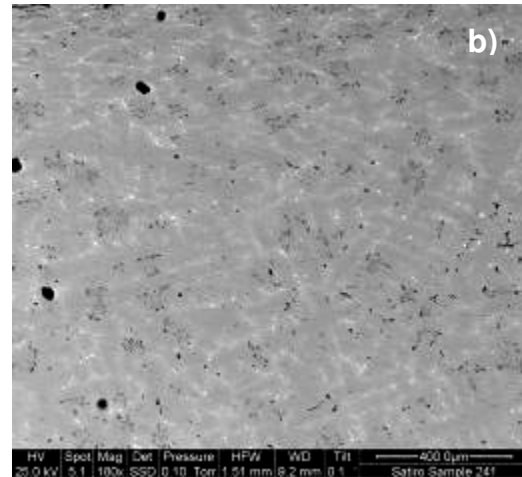
Il metallo presenta numerose microcavità da ritiro (Fig. 9a) e ha una struttura dendritica, come evidenziato dalla modulazione in toni di grigio che si osserva al microscopio a scansione in elettroni retrodiffusi (Fig. 9b). La presenza di segregazione dendritica porta ad escludere riscaldamenti significativi dell'oggetto a valle della fusione, in particolare ad escludere un riscaldamento generalizzato in fase di riparazione.

Fig. 9 Sezione lucida osservata al microscopio ottico (a) e dettaglio SEM in elettroni retrodiffusi (b). Si nota una marcata microporosità da ritiro (a) e una tipica struttura dendritica (b).

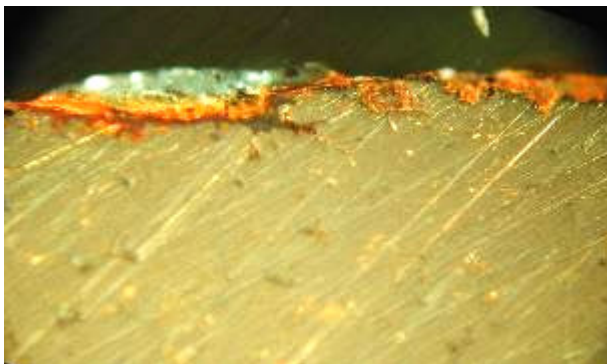
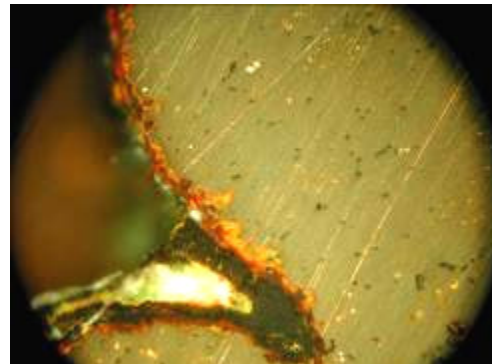
La sezione metallografica ha anche permesso di mettere in luce l'avanzamento e la morfologia dei fenomeni corrosivi in prossimità della superficie e all'interno del metallo. I prodotti di corrosione superficiale risultano intimamente legati al substrato. Si tratta in gran parte di formazioni naturali di cuprite che penetrano al di sotto della superficie in maniera irregolare e frastagliata (Fig. 10-11). Isole di cuprite sono altresì presenti all'interno del metallo, in

Fig. 10. Dettagli di corrosione superficiale.

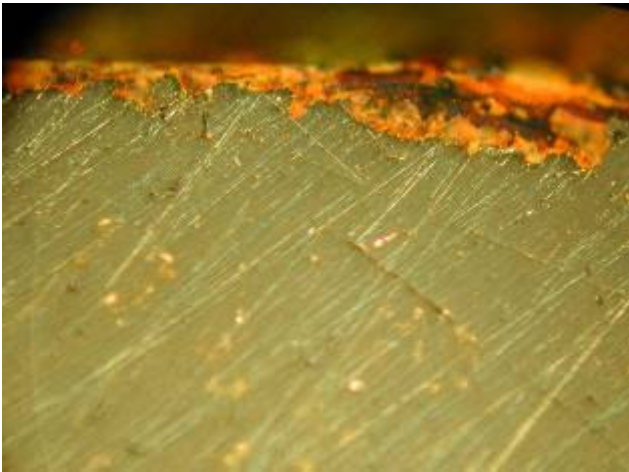
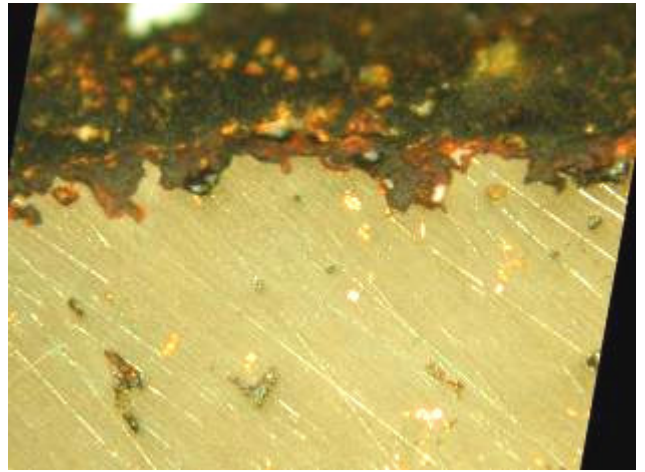
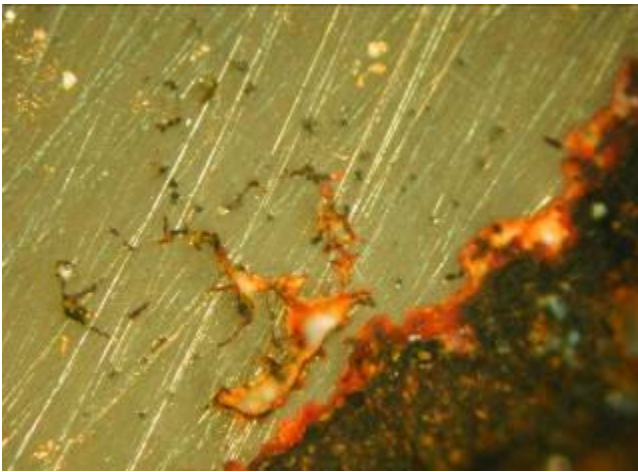
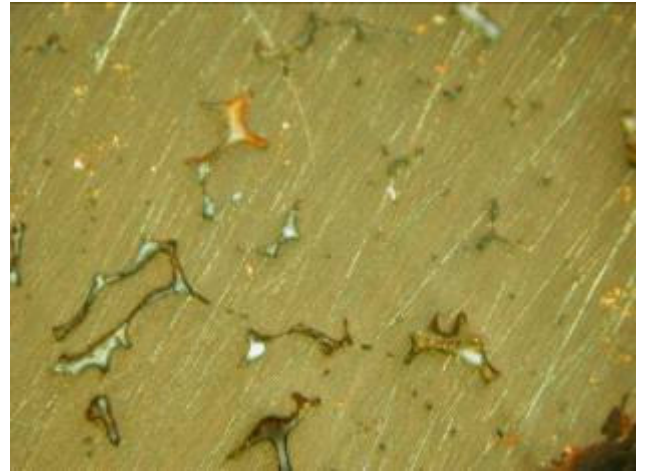
Fig. 11. Corrosione superficiale ed interna.

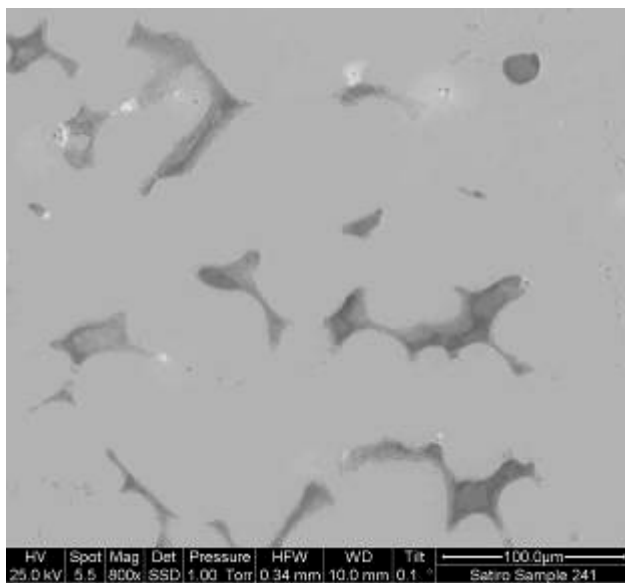
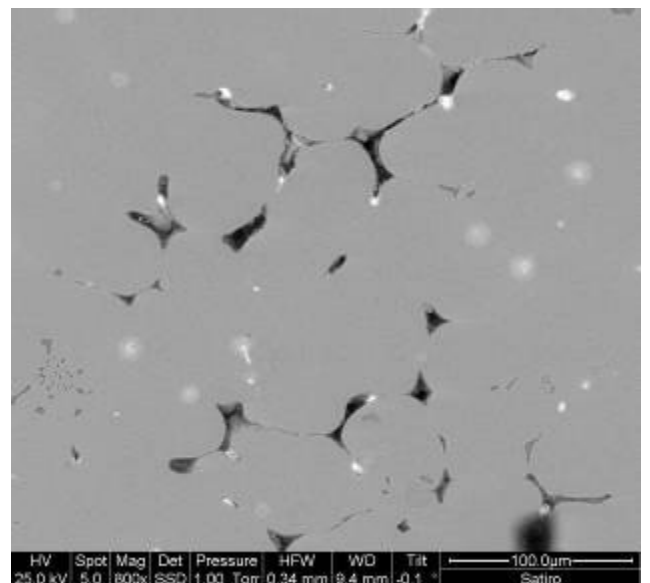
corrispondenza di microcavità da ritiro e altre zone che non presentano alcuna comunicazione con l'esterno (Fig. 10-12).

Fig. 12. Dettagli SEM in elettroni retrodiffusi che mostrano la presenza di fenomeni ossidativi naturali all'interno delle microcavità da ritiro.

- ▶ La tipologia e morfologia delle mineralizzazioni presenti, in superficie, ma soprattutto anche all’interno, sono frutto di lenti processi naturali. Esse sono di fatto riscontrabili solo in manufatti in lega di rame dopo alcuni secoli dal getto e non sono assolutamente riproducibili artificialmente.

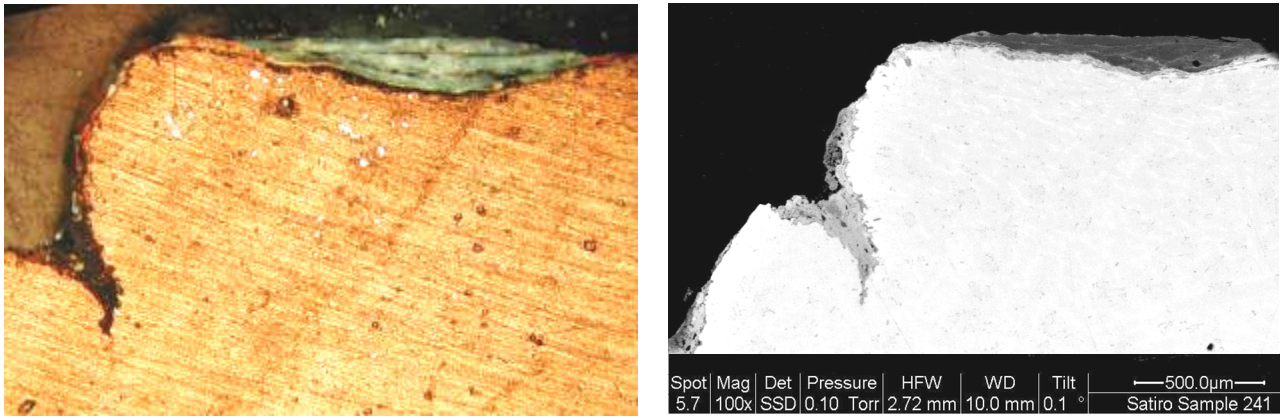
Limitatamente ad una piccola regione superficiale del campione, è stato anche osservato uno strato regolare a matrice organica, da mettere probabilmente in relazione con la stesura di cui sopra (Fig. 13).

Fig. 13. Stratificazione filmogena a matrice organica.

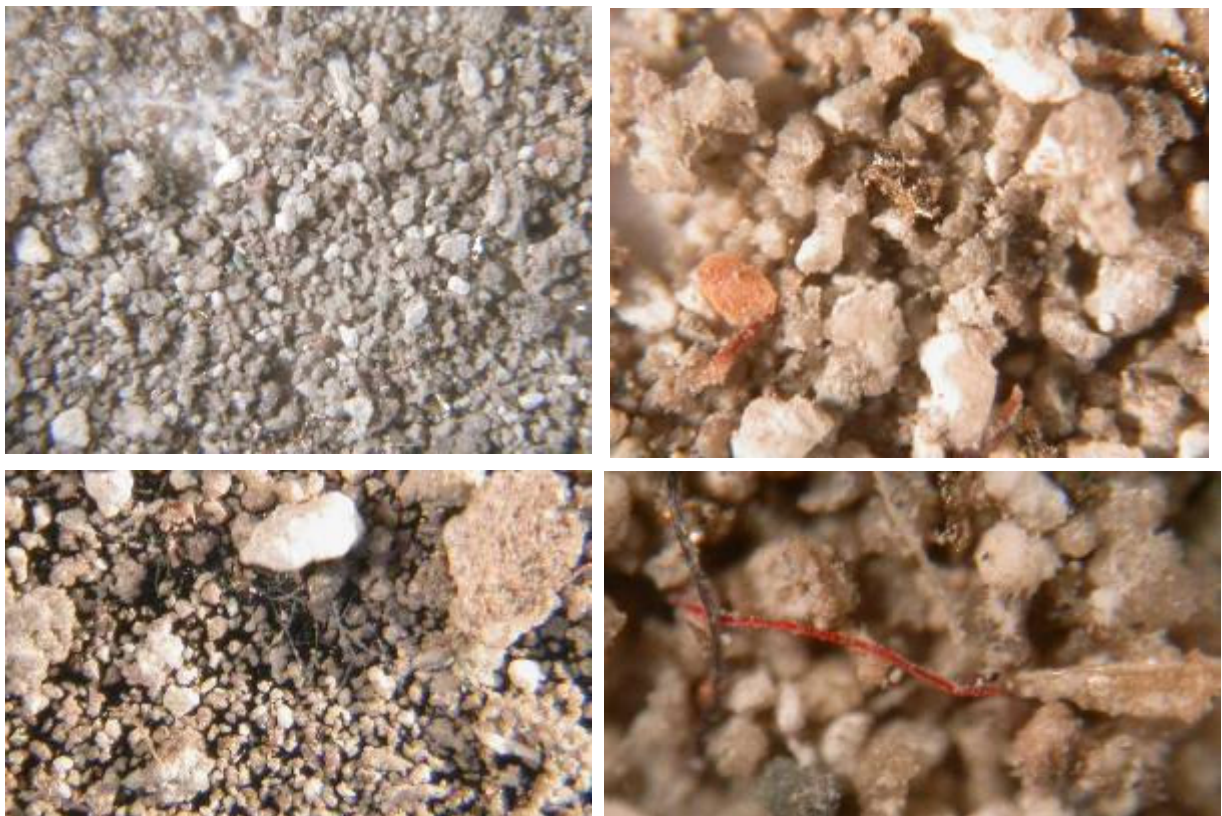
L'osservazione allo stereomicroscopio (Fig. 14) ha messo in luce un materiale terroso composito con una prevalente componente biancastra, unitamente a componenti grigie e frammenti di laterizio. All'interno della terra, sono risultate ben distinguibili una varietà di fibre organiche di colore bianco, nero e rosso, certamente pertinenti alla preparazione dell'anima e del mantello poiché spesso cementate nei frammenti terrosi.

Fig. 14. Osservazione dei campioni di terra allo stereomicroscopio. Si nota: una componente biancastra predominante, minerali più scuri, frammenti di laterizio e fibre organiche.

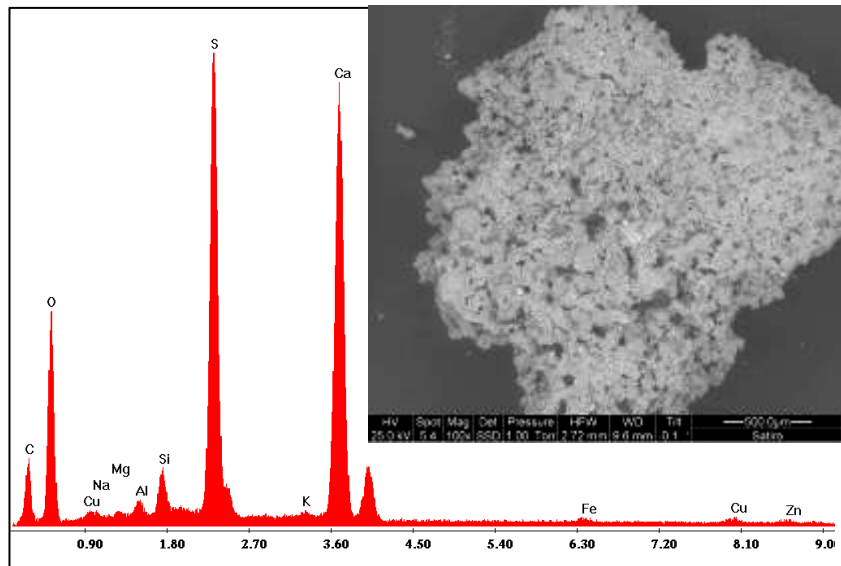
Fig. 15. Composizione rappresentativa media della terra di fusione: gesso predominante, componenti quarzose e argillose minoritarie, tracce di ferro, rame e zinco.

L'indagine al SEM-EDX ha fornito la composizione elementare rappresentativa della terra di fusione, ricavata da una serie di misure su piccole aree. Come riportato in Fig. 15, si tratta di gesso con un contenuto minore di minerali quarzosi e argillosi, unitamente a tracce di ferro, rame e zinco.

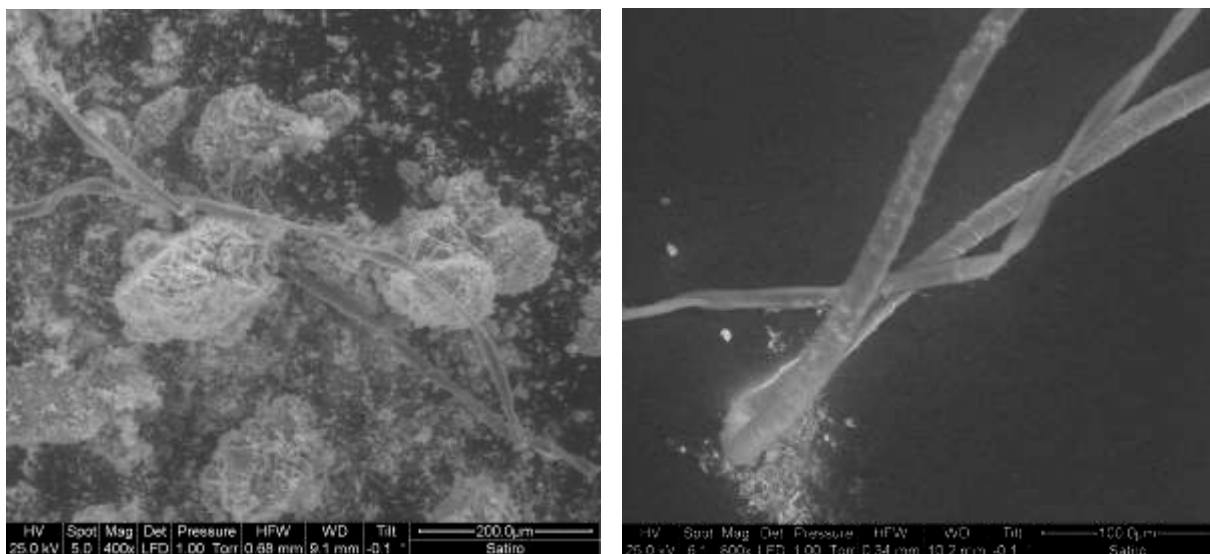
Fig. 17. Dettagli SEM di fibre vegetali e animali. A sinistra, due fibre vegetali. A destra, una fibra vegetale e una animale (verosimilmente lana).

La microscopia elettronica ha anche permesso di individuare la duplice natura delle fibre organiche inglobate: vegetali e animali, come evidenziato in Fig. 17.
