I RESTI DELL'ARMATURA FUNEBRE DI GIOVANNI DALLE BANDE NERE

IL RESTAURO

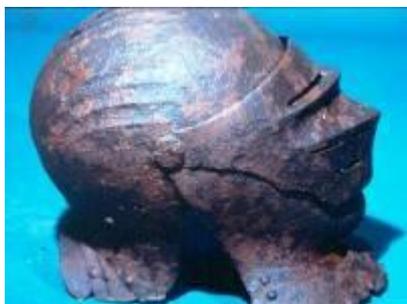
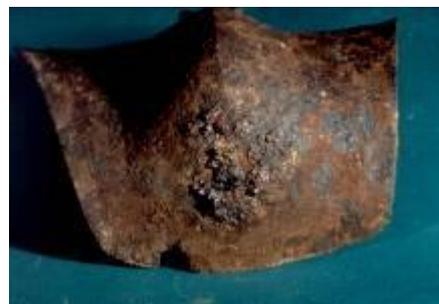
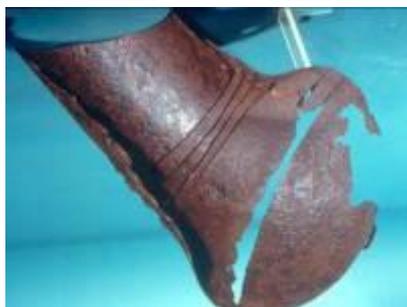
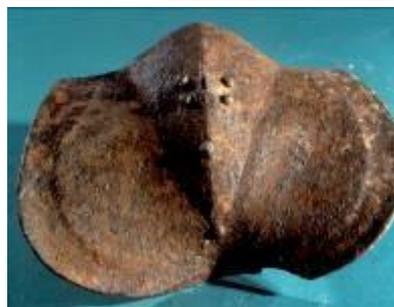
La ricerca e la ricomposizione di tutti i frammenti e i pezzi a disposizione ha permesso il rimontaggio dell'intera armatura, che nel lungo periodo di sepoltura aveva subito danni e modificazioni molto gravi e irreversibili; una accentuata degradazione del metallo era stata causata, oltre che dal lungo tempo d'interramento, anche dalle sostanze chimiche formatesi dalla decomposizione del corpo.

Gli attacchi di corrosione erano estesi su tutta la superficie ed in alcune parti si notavano grosse lacune e deformazioni. Alcuni pezzi dell'armatura erano coperti da uno strato di olio, dato in precedenza, presumibilmente per preservare il metallo da ulteriori ossidazioni.

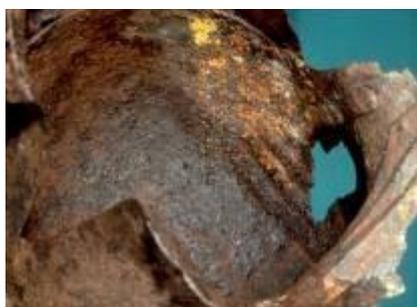
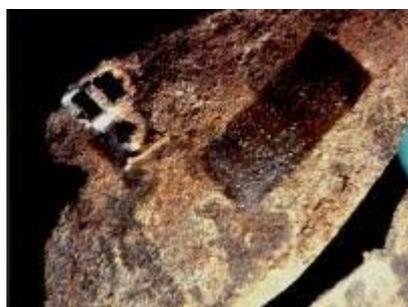
Gli elementi della parte posteriore del busto erano quelli maggiormente danneggiati a causa della sepoltura e deformati per il peso corporeo. Lo schienale si era schiacciato e allargato rendendo problematico il ripristino della posizione originale; inoltre esso presentava lacune pari a circa il 40% dell'intera superficie metallica e ciò che ne restava era in condizioni di quasi totale mineralizzazione.
