L'anfora d'argento di Baratti

Un restauro molto “particolare”

A cura di Marcello Miccio

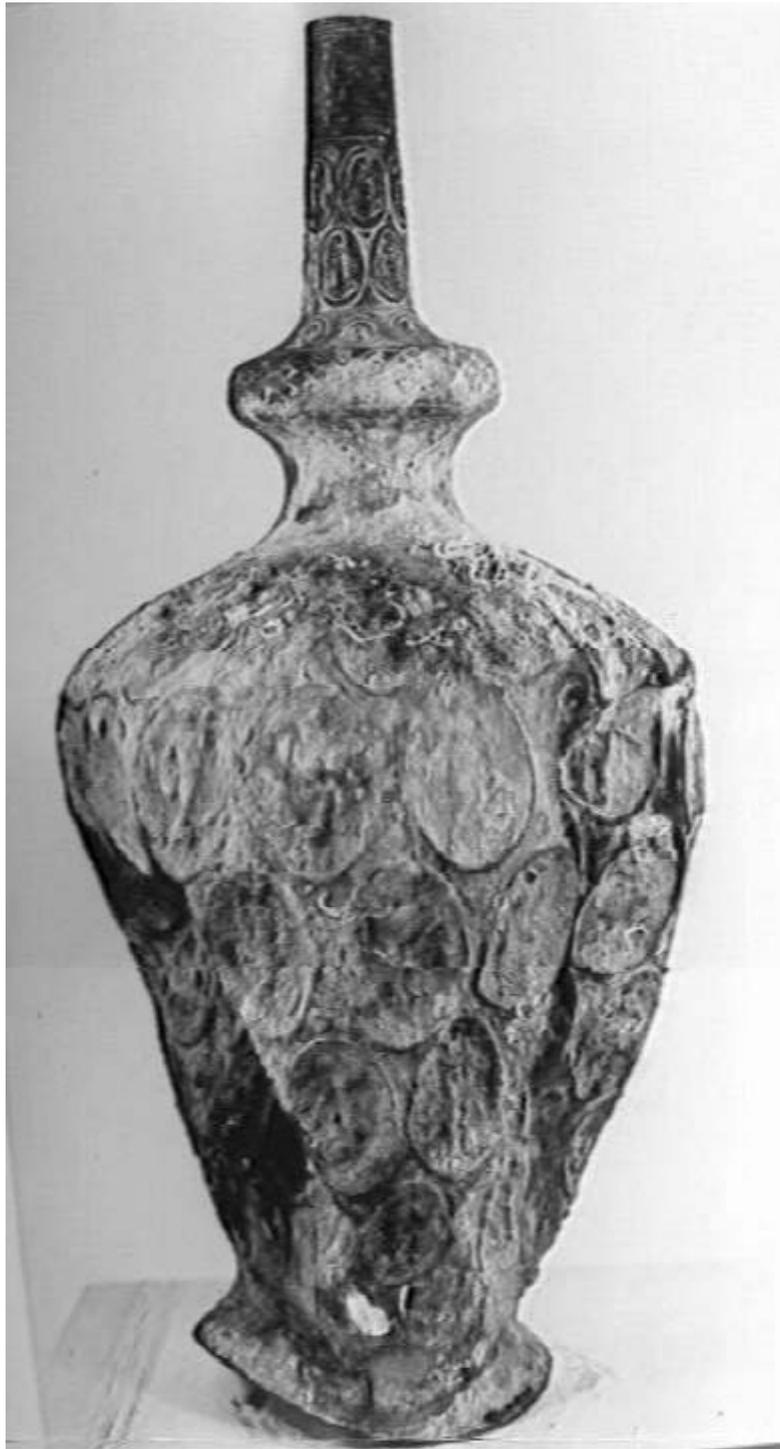
2-5 - DEFORMAZIONI, CONCREZIONI E INCROSTAZIONI (LA SEQUENZA PROCEDE IN SENSO ANTIORARIO)

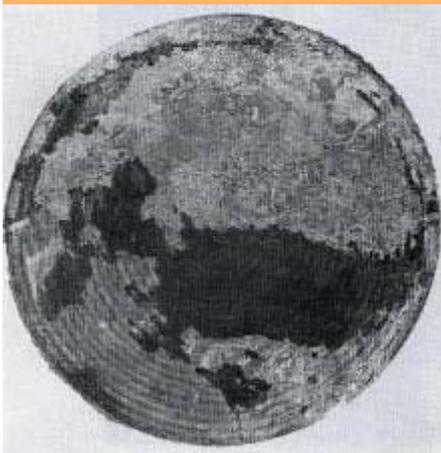
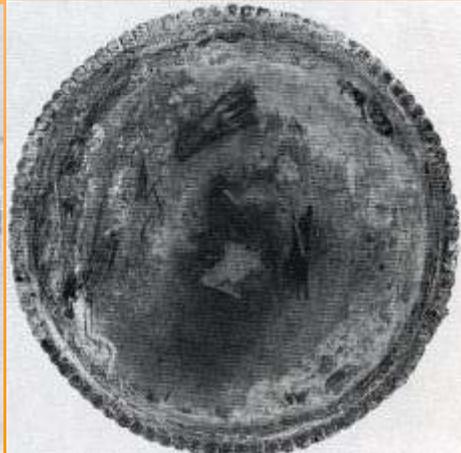
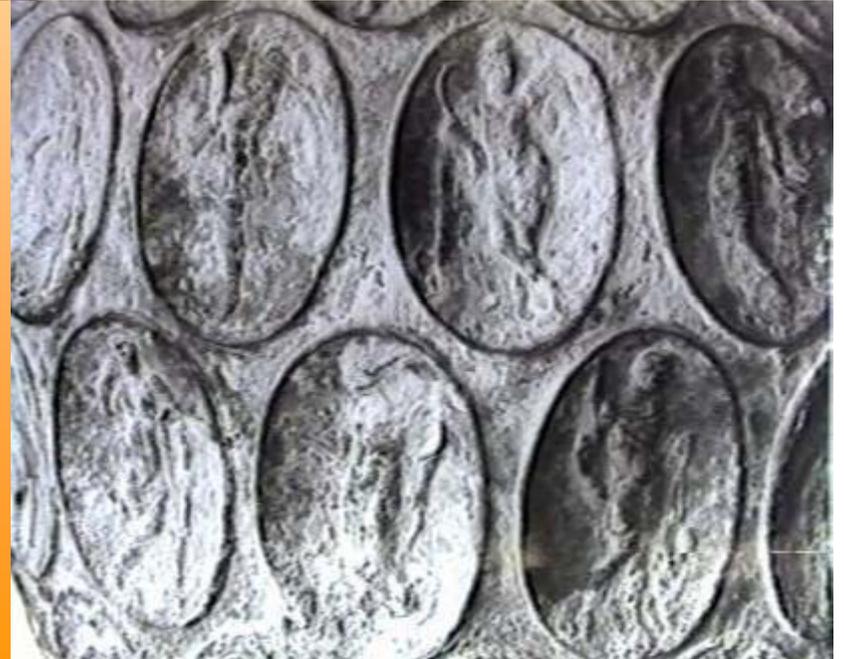
Situazione dopo
una attenta e
difficile
asportazione
delle concrezioni
marine

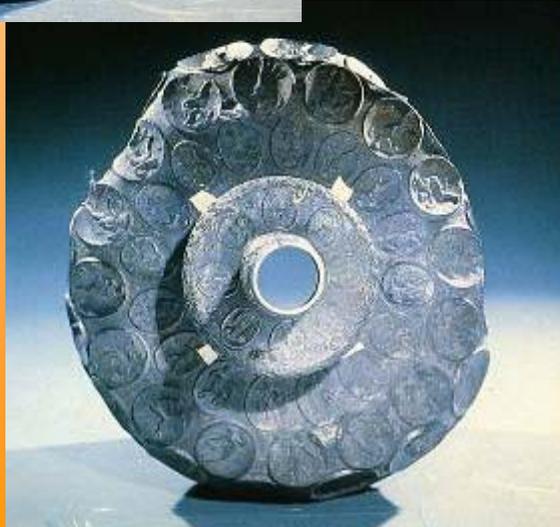
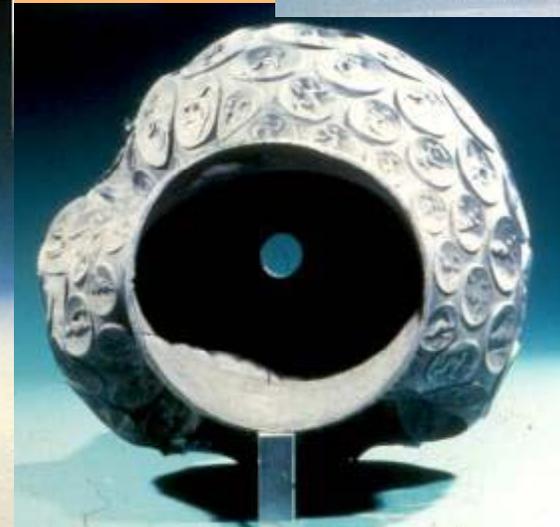
Una commissione di archeologi ,tecnici e chimici, decide di proporre un intervento mai realizzato prima: ridare al reperto la sua configurazione autentica

Attrezzatura preparata per tentare di riportare la grande anfora alla forma originale

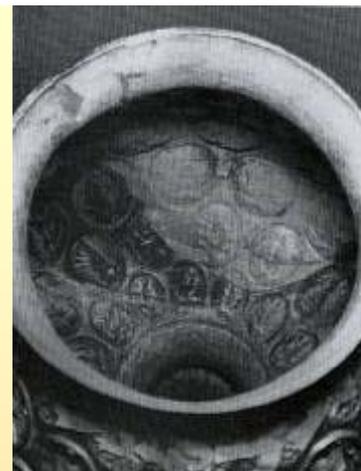
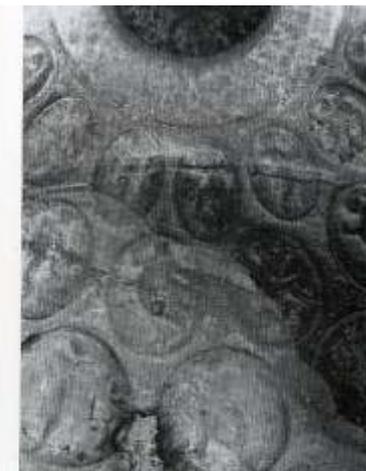
Prima dell'intervento è stato fatta un'indagine metallurgica per assicurarsi della fattibilità dell'intervento, controllando la qualità del metallo e il suo stato di conservazione.

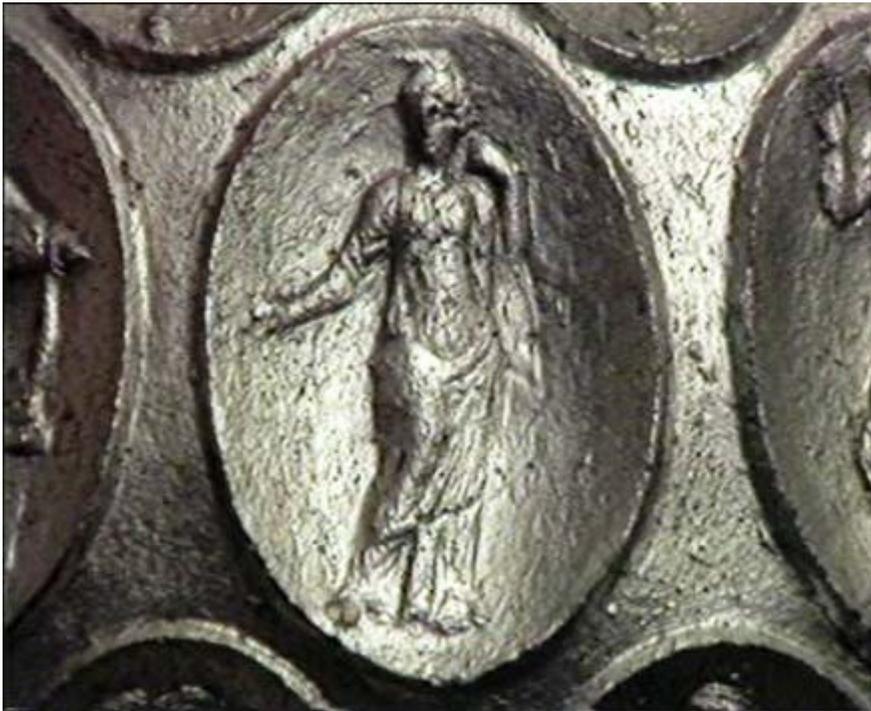
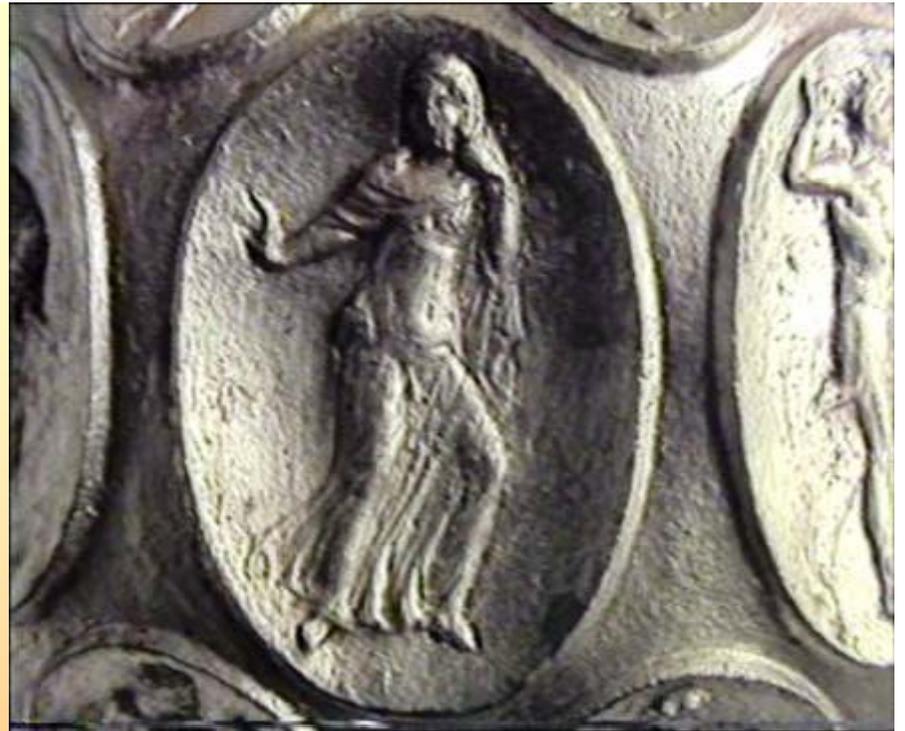
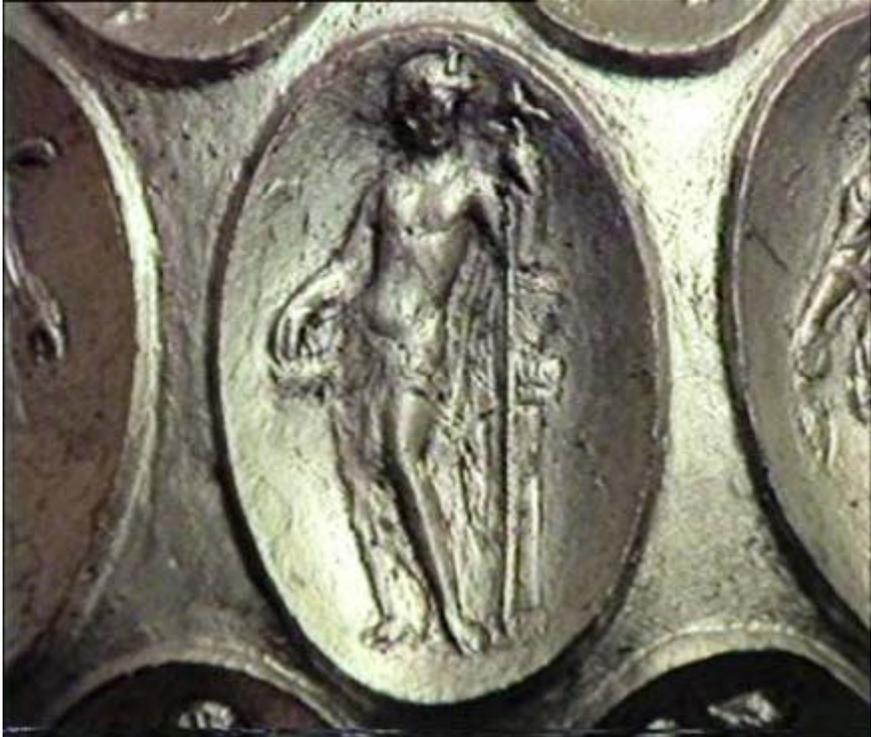
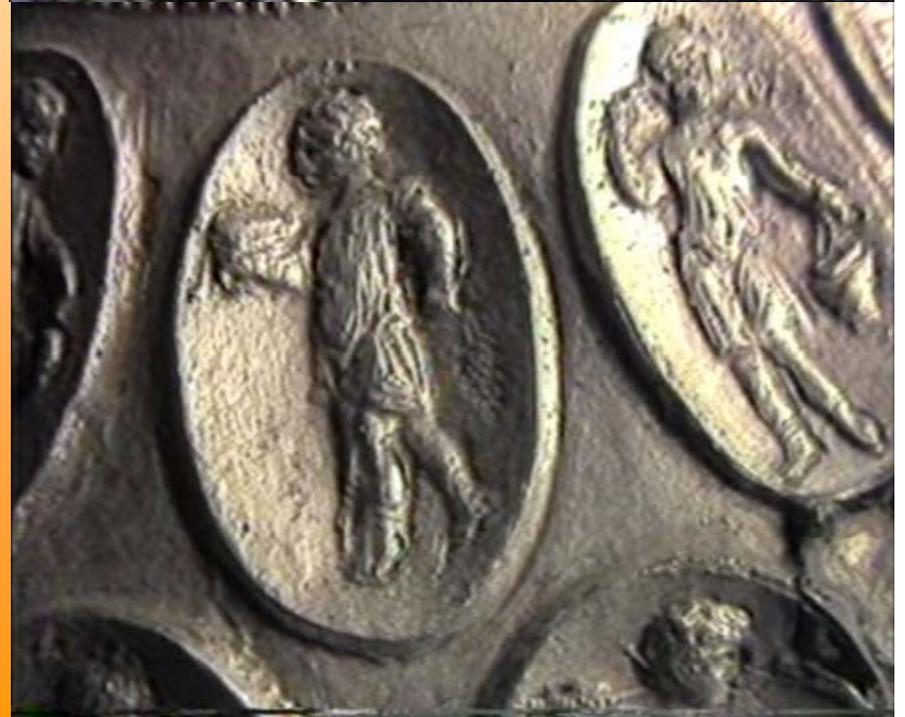
L'anfora ha miracolosamente riacquisito la sua forma originale ed, oltre ad una migliore fruizione museografica, è facilitato lo studio scientifico-storico grazie ad una migliore lettura dei medaglioni

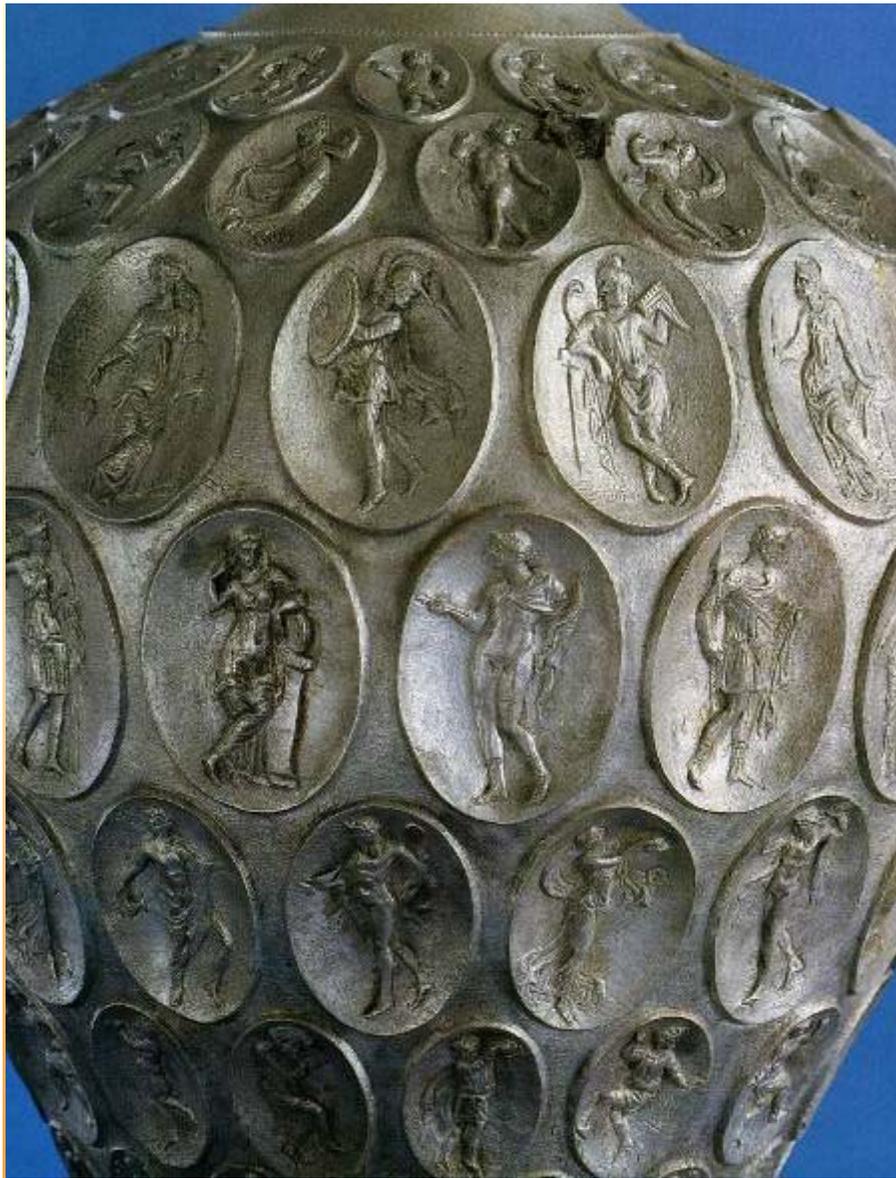
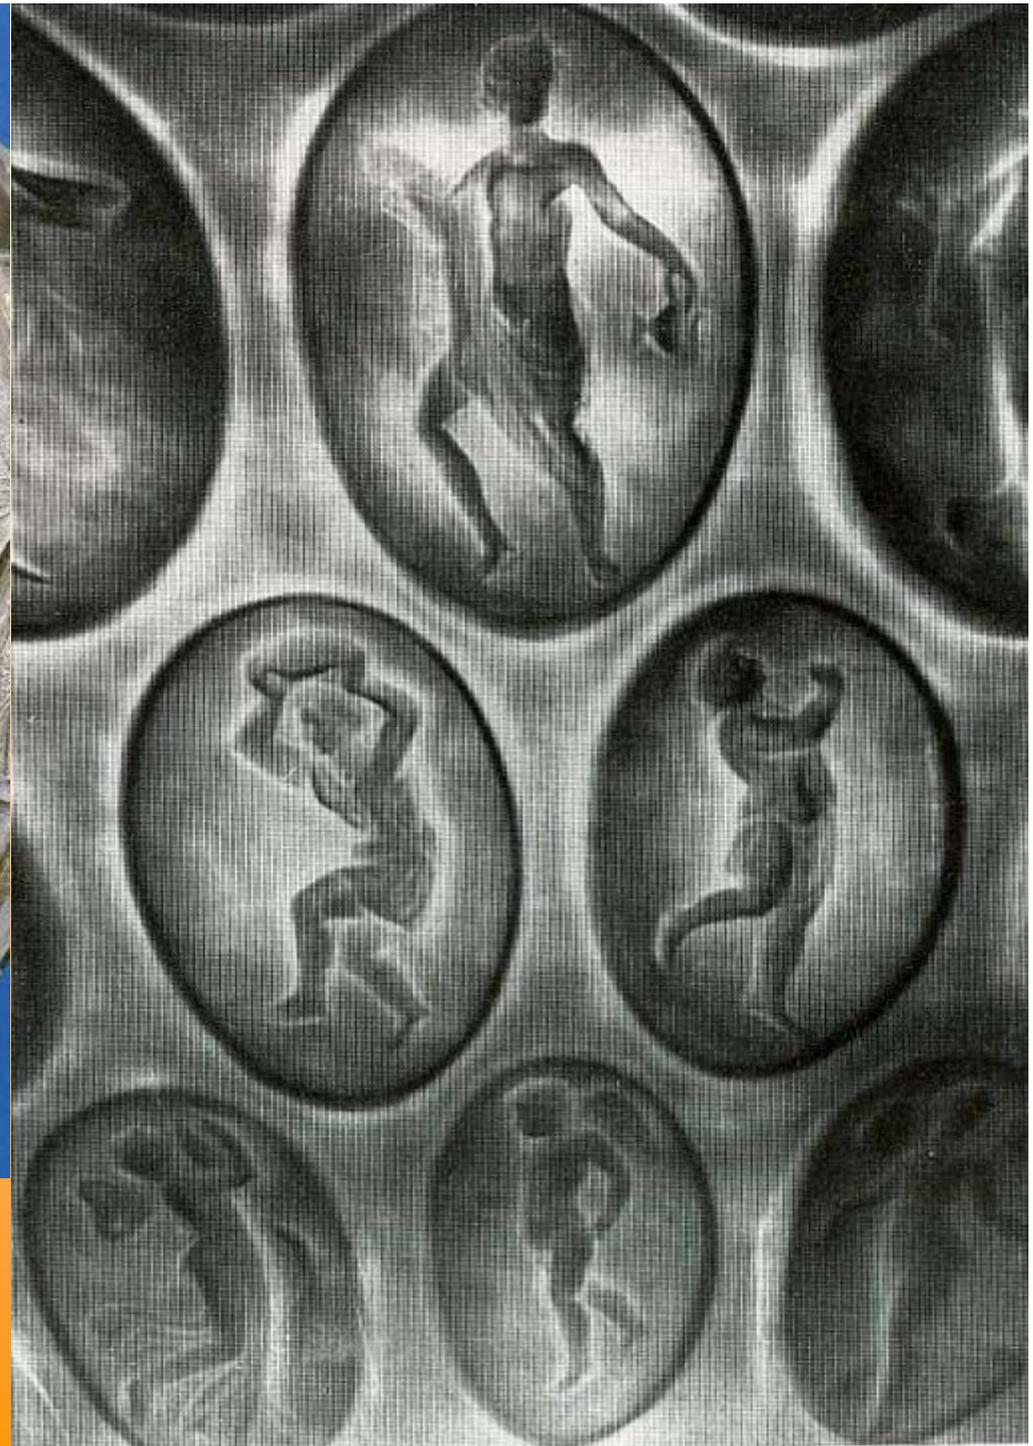
La radiografia, insieme alle analisi metallografiche, è stata importantissima anche per lo studio tecnologico.

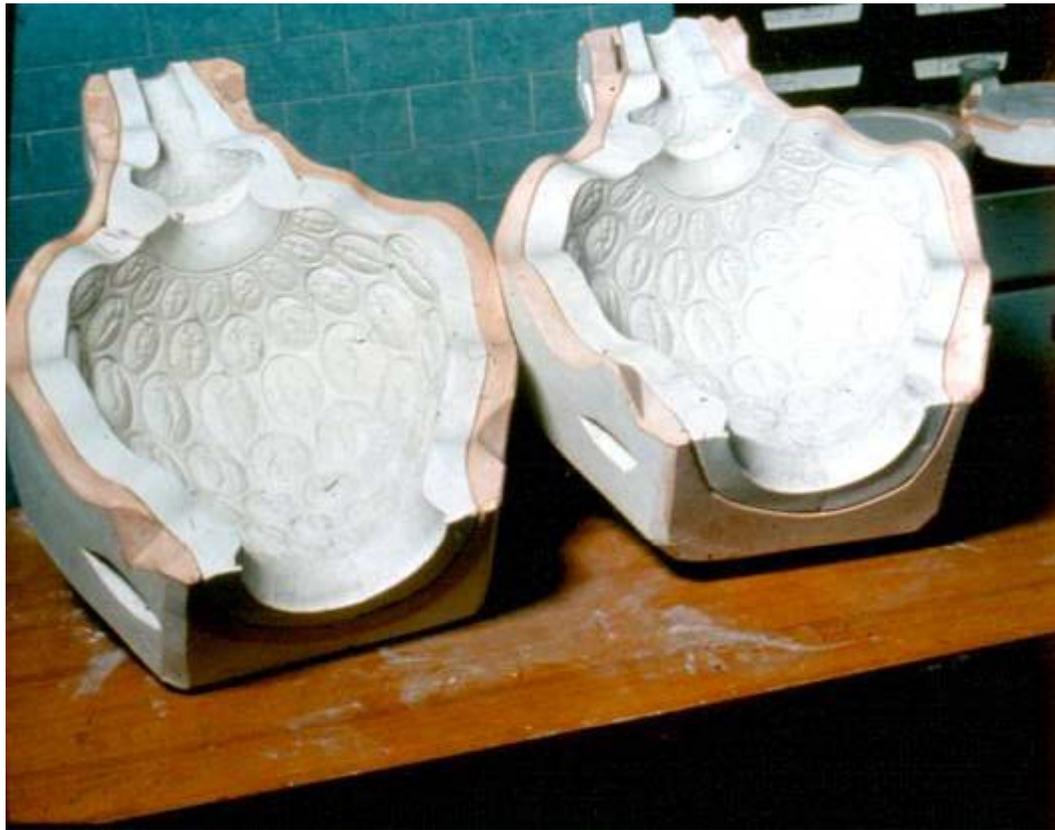
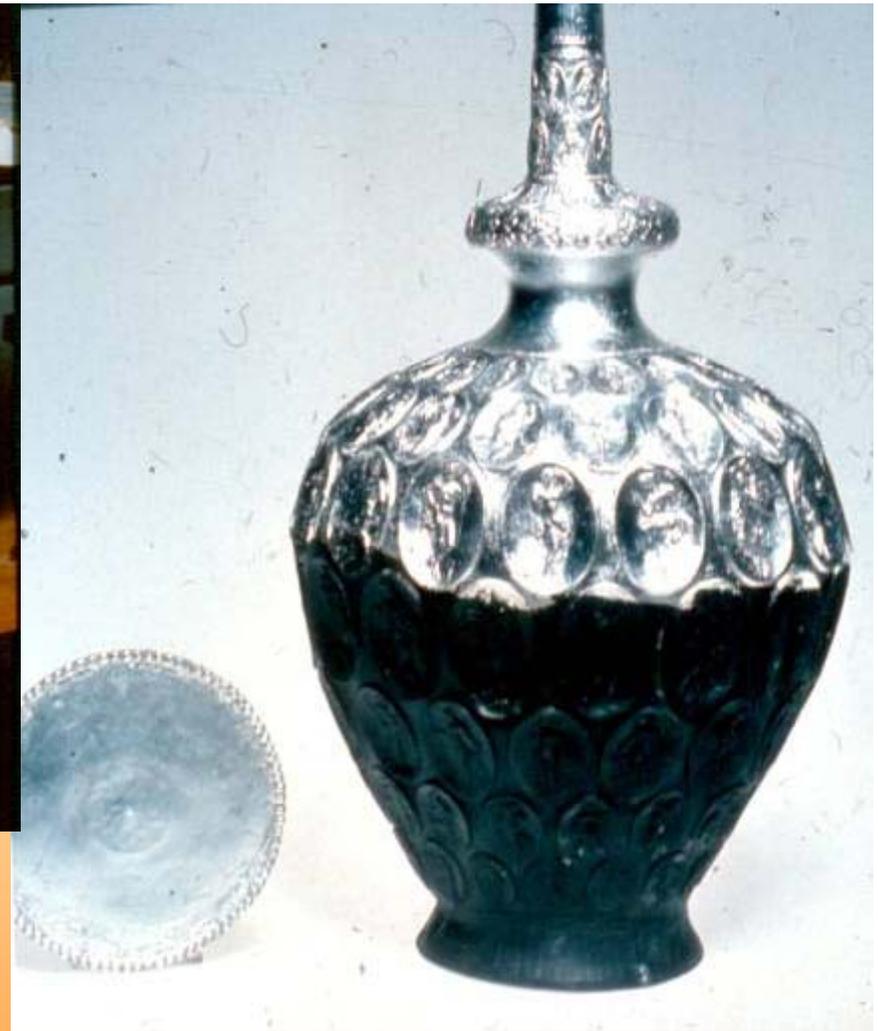
La copia è stata realizzata in resina epossidica e poi argentata con foglia di Argento applicata con missione

Le due "gemelle"
