Indagini chimico-metallurgiche e tecnologiche su un manufatto in lega di rame raffigurante un efebo

Marcello Miccio

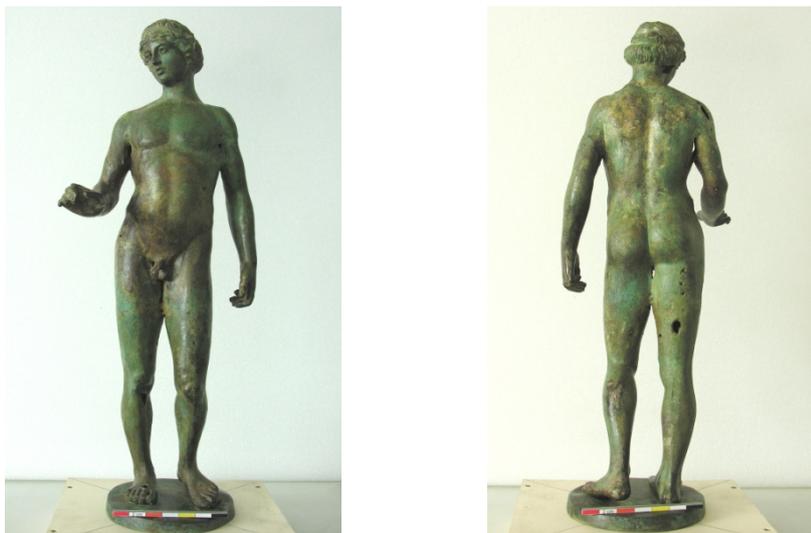
Fig. 1 Statuetta in lega di rame . Altezza cm 65 circa

Nell'ambito della mia ricerca dedicata alla messa a punto e applicazione di metodologie analitico-strumentali-tecnologiche per l'autenticazione di manufatti metallici, è stato studiato un reperto in lega di rame, raffigurante un *EFEBO* proveniente da collezione privata (Fig 1). Come da accordi, si rilascia la presente nota sintetica ai proprietari dell' oggetto, in cui sono riassunti i principali risultati dell'indagine.
