# Indagini tecnologiche su un bronzetto raffigurante un satiro

1) Centro di Restauro Archeologico, Firenze, Italy

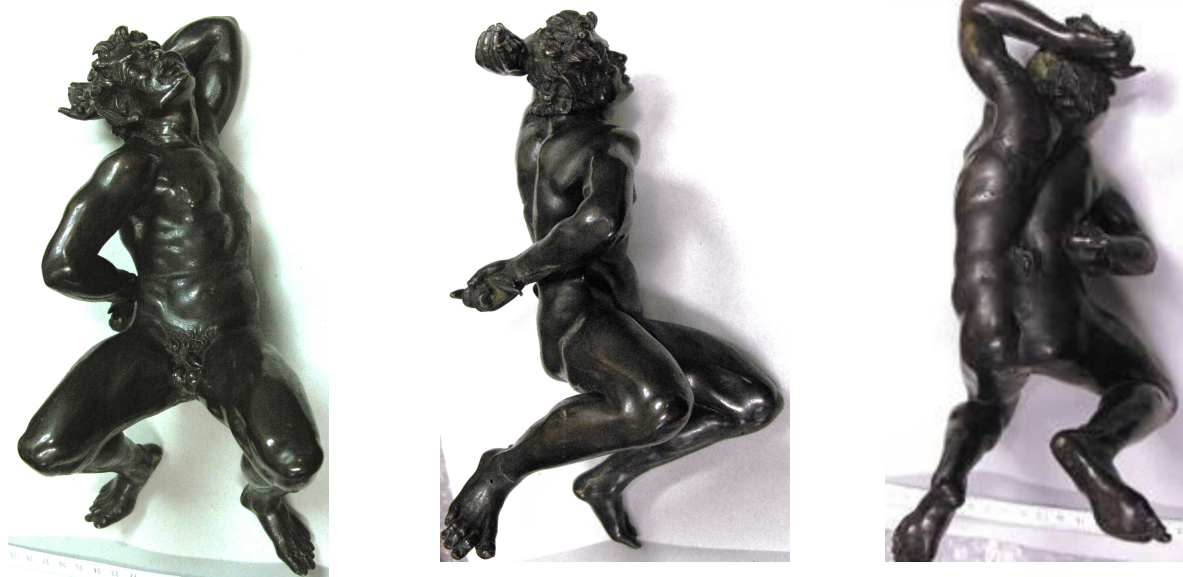
Fig. 1. Satiro.

Nell'ambito delle nostre ricerche dedicate alla messa a punto e applicazione di metodologie analitico-strumentali per l'autenticazione, abbiamo studiato un bronzetto proveniente da collezione privata raffigurante un satiro (Fig. 1). Come da accordi, si rilascia la presente nota sintetica ai proprietari del manufatto, in cui sono riassunti i principali risultati della ricerca.

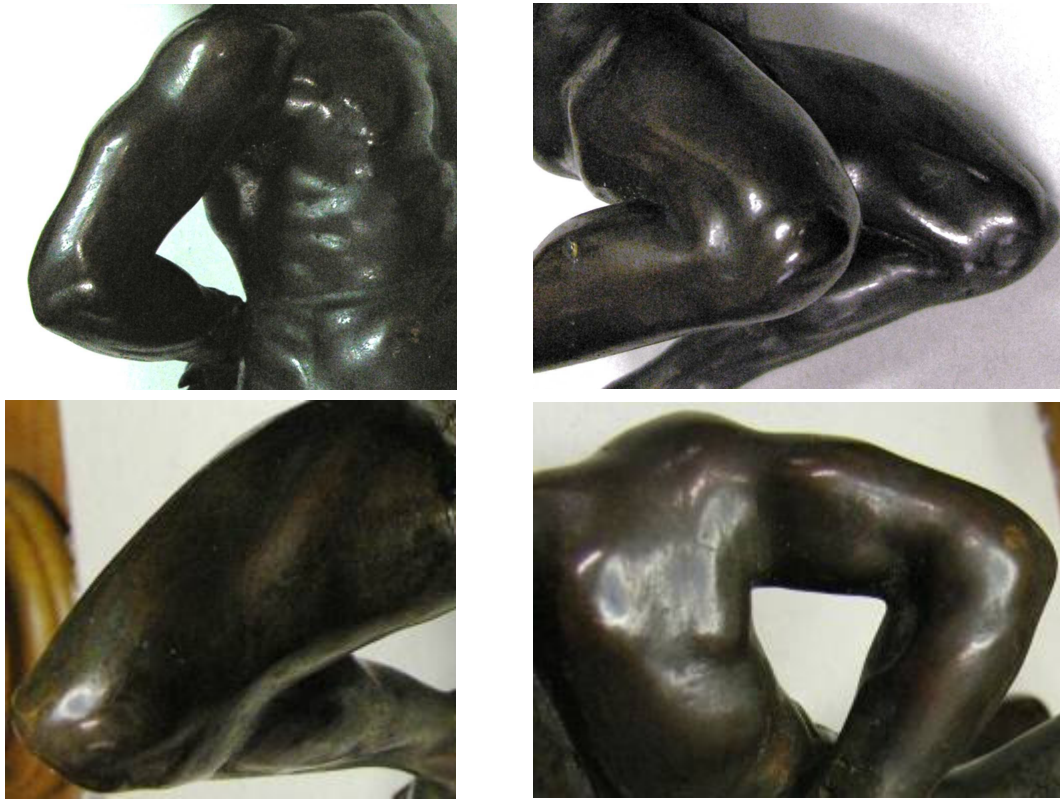
Il bronzetto presenta un notevole grado di finitura. Per gran parte della figura, la superficie è ben nettata e levigata. Sulla testa, le mani, i piedi e in zona pelvica sono state eseguite accurate lavorazioni a scalpello e cesello.

Fig. 1. Dettagli di levigatura.

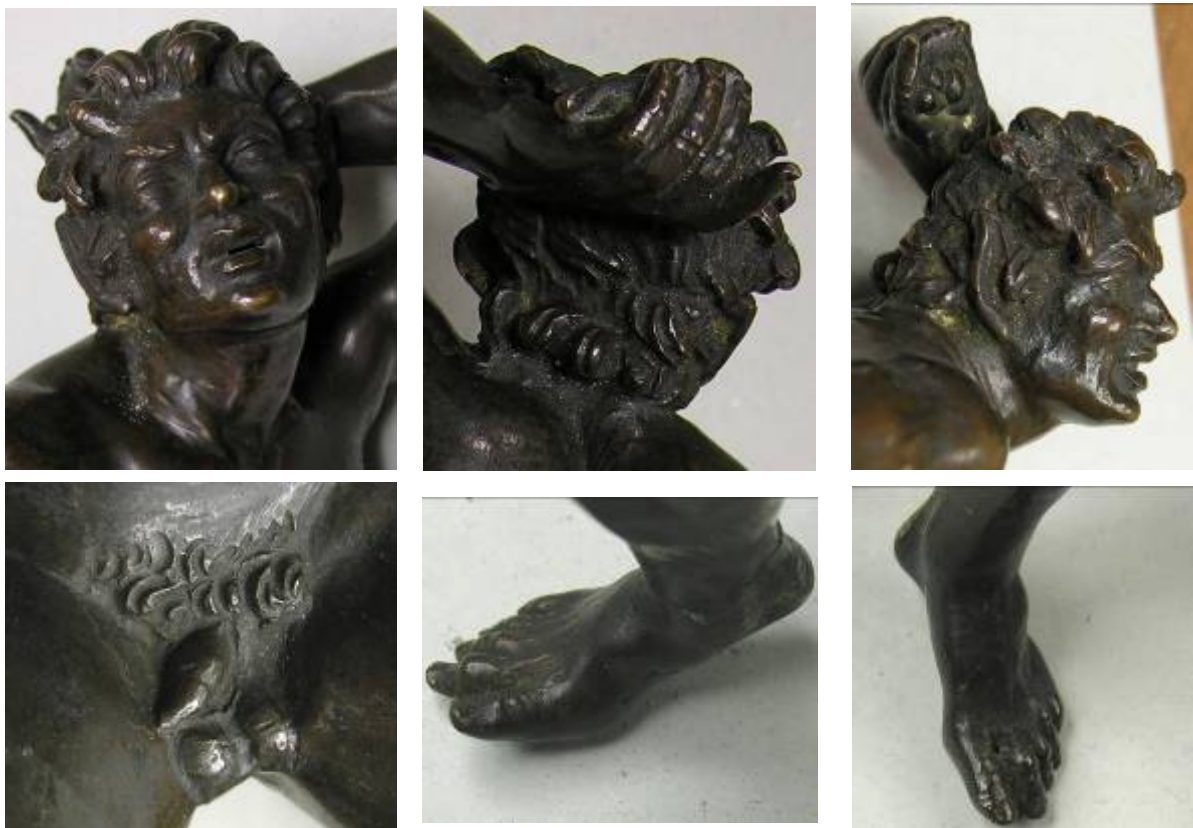
Fig. 2. Evidenze di lavorazioni a scalpello e cesello.

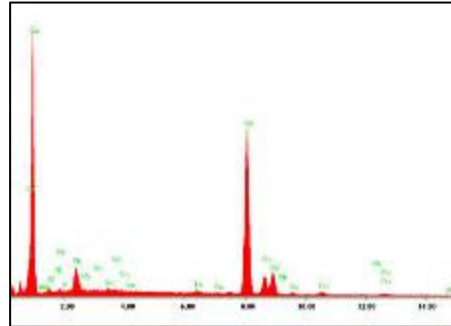
Il campione, inglobato e lucidato, è stato osservato al microscopio ottico e a scansione elettronica (SEM-EDX). In tab. 1 sono riportate le frazioni elementari medie (in peso), lo spettro tipico è in Fig. 8. Si tratta essenzialmente di un ottone (Zn ca. 11%) con piccole quantità di stagno (Sn ca. 1.5%) e piombo (Pb ca. 1.5%).

Fig. 8. Spettro EDX della lega.

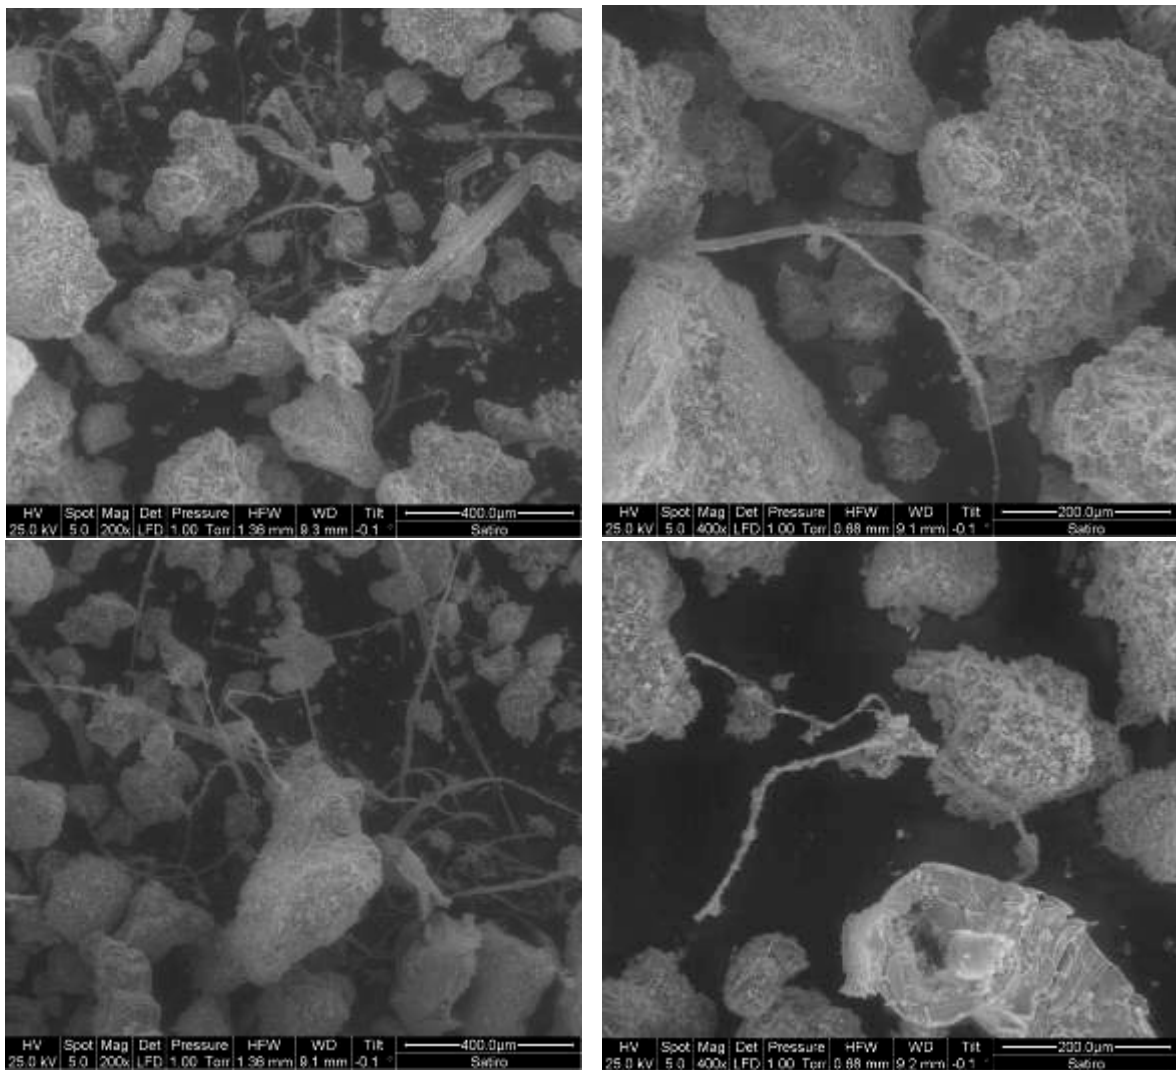
Fig. 16. Osservazione dei campioni di terra al SEM. Ben evidente il notevole contenuto di fibre organiche e la loro cementazione all'interno della terra.
